# Analyse und Einordnung des Hochwassers vom 2. Mai 2013 in Schaffhausen und der Umgebung

Schwerpunkt  
Freudentalbach, Durach und Dorfbach Herblingen

Auftraggeber:  
Kanton Schaffhausen, Baudepartement,  
Tiefbauamt

Bericht: 13/174

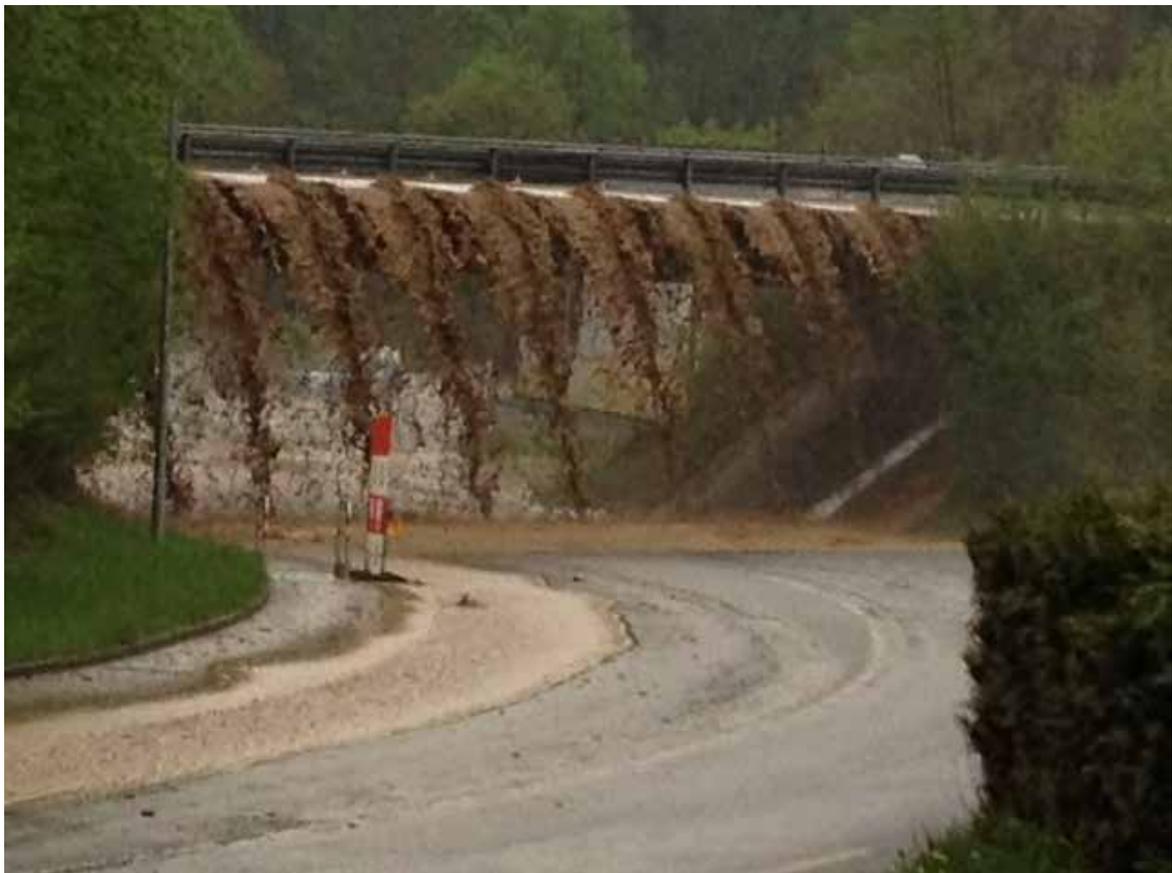
*Hochwasser vom 2.5.2013: Von der Autobahnbrücke der A4 stürzt das Wasser des Freudentalbachs auf die Unterführung beim Logierhaus Schaffhausen  
(Bild: Barbara Jaquet)*

Während des Ereignisses fliesst nur wenig Abfluss auf der Freudentalstrasse neben dem Tierheim (vermutlich kein Bachwasser). Aus dem Areal des Tierheims strömt ein etwa 10 – 15 m breiter und etwa 30 cm tiefer Fluss über die Schweizersbildstrasse (19:50 Uhr) und ergiesst sich in das Areal des kantonalen Werkhofs. Die Tiefgarage wird dadurch unter Wasser gesetzt und es entsteht grosser Schaden (Bilder Anhang 2b). Das Wasser fliesst aus dem kantonalen Werkhof auf die Fahrbahn der A4 (Meldung 19:56 Uhr), wo sich das Wasser Richtung Anschluss Schaffhausen Nord bewegt und von der Fahrbahnbrücke spektakulär auf die Unterführung stürzt (Titelbild).

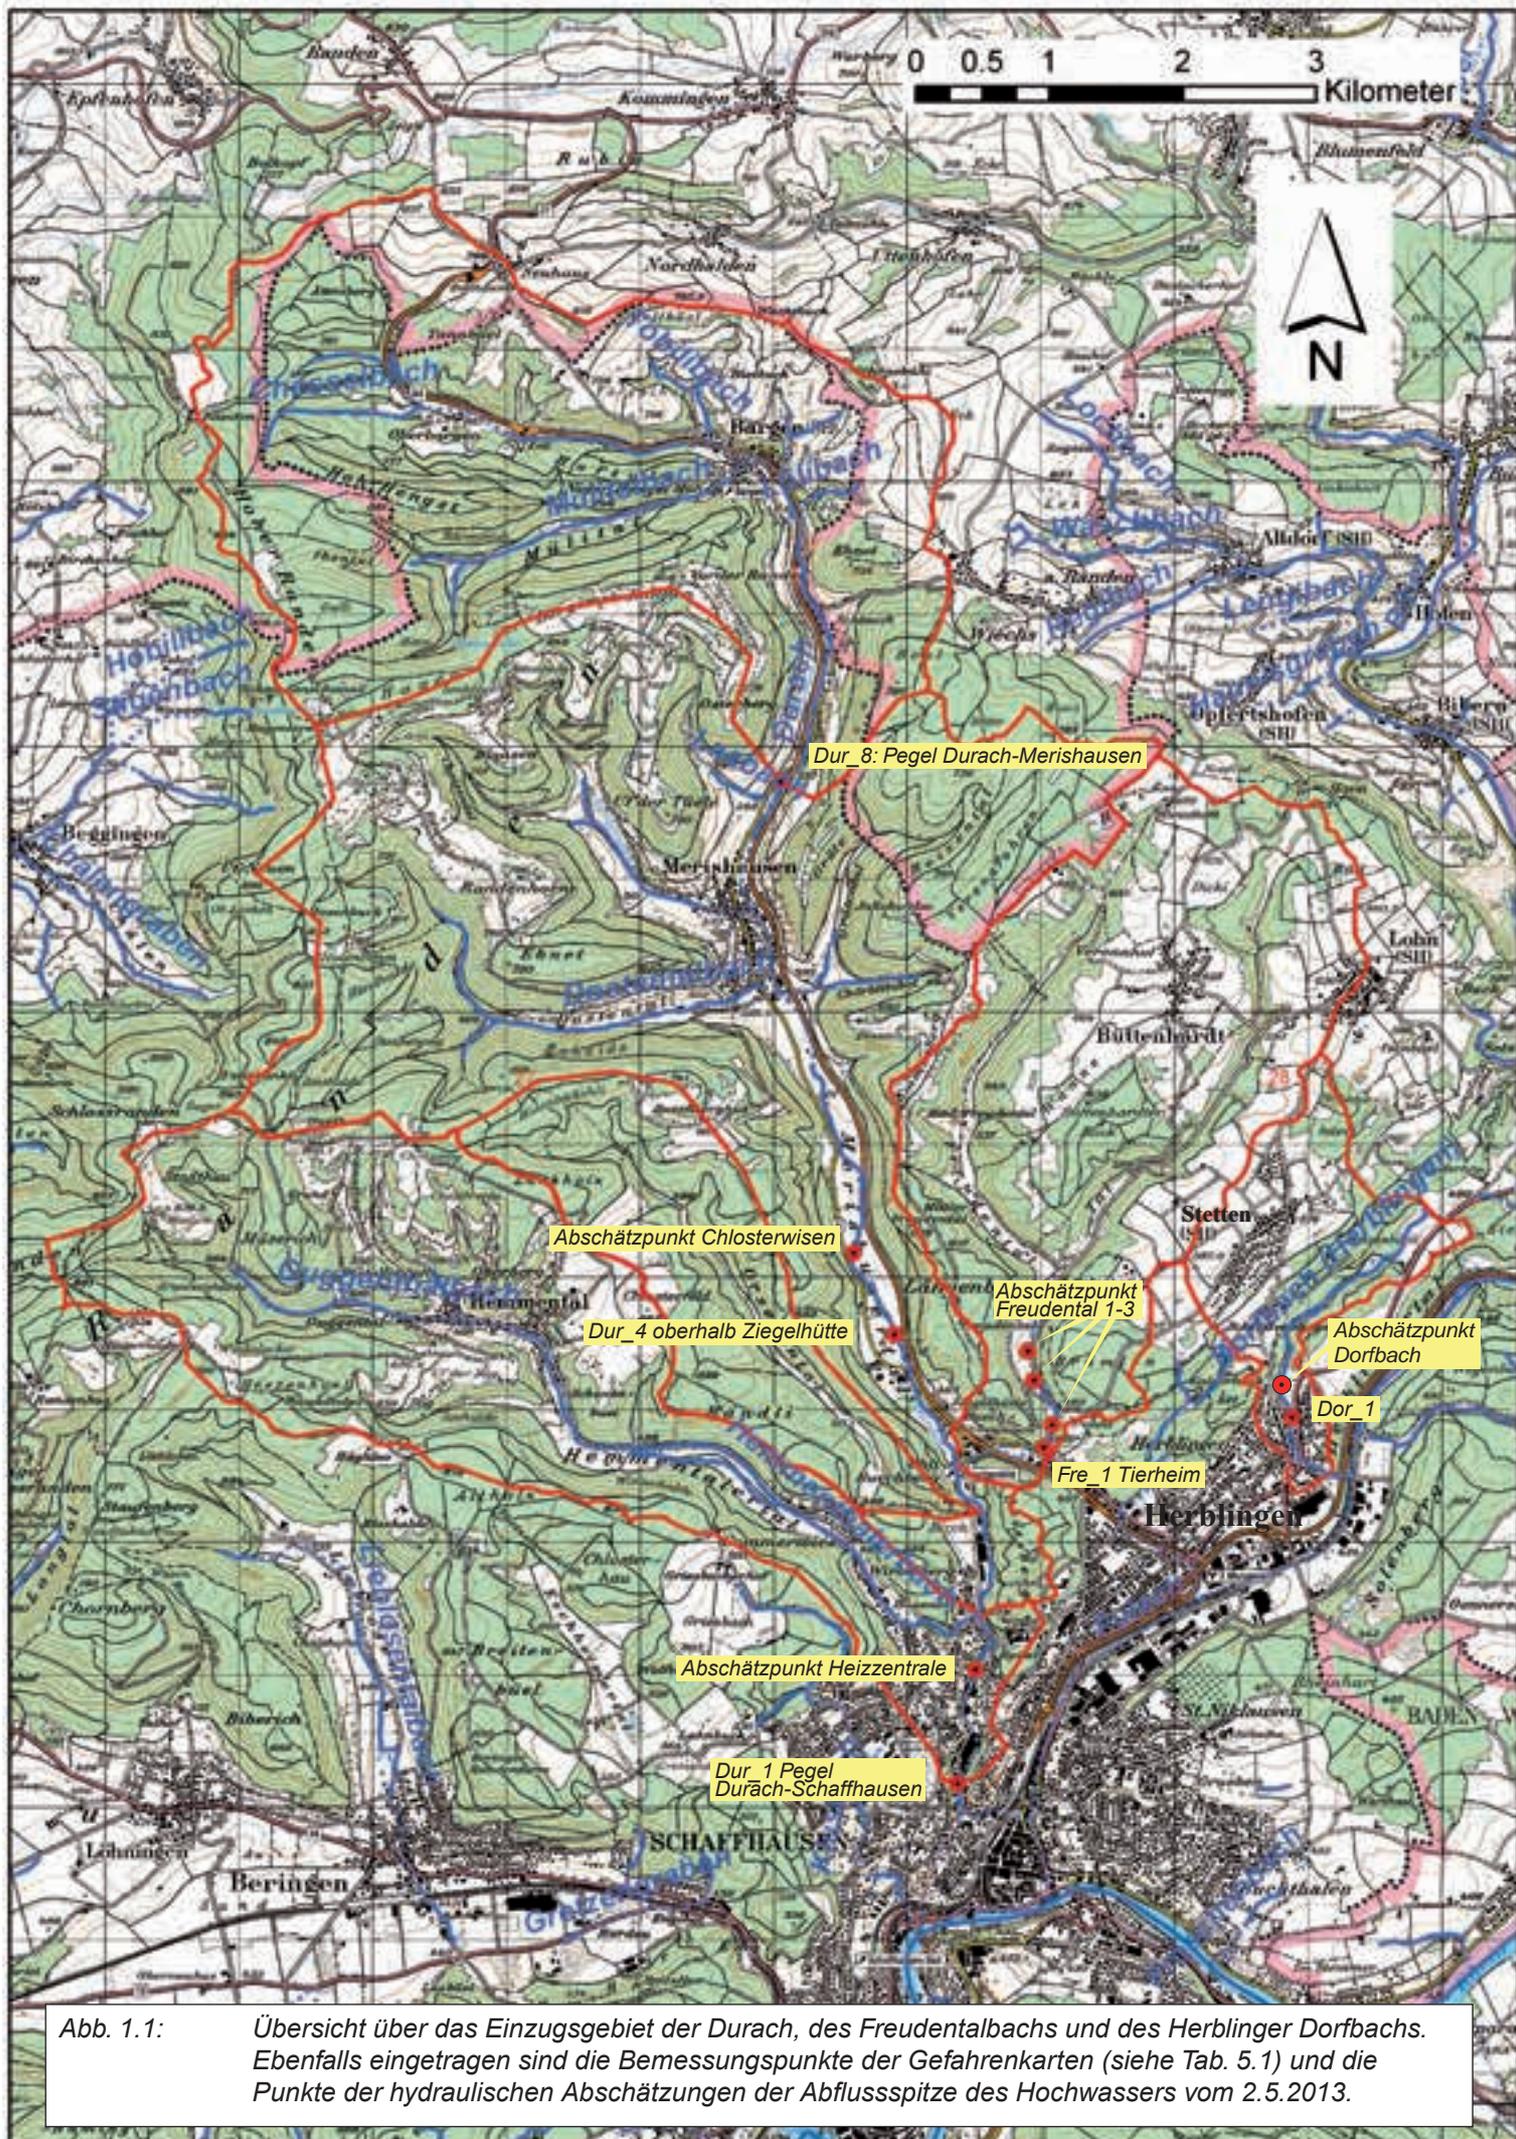
Abb. 1.1: Übersicht über das Einzugsgebiet der Durach, des Freudentalbachs und des Herblinger Dorfbachs. Ebenfalls eingetragen sind die Bemessungspunkte der Gefahrenkarten (siehe Tab. 5.1) und die Punkte der hydraulischen Abschätzungen der Abflussspitze des Hochwassers vom 2.5.2013.

Die Durach hat in Schaffhausen ein Einzugsgebiet (EZG) von mehr als 60 km<sup>2</sup> (Tab. 1.1). Sie entspringt im Grenzgebiet Schweiz / Deutschland im Randen (Abb. 1.1) und weist typische Hochflächen und kastenartige Täler des Tafeljuras auf, die mehr oder weniger südwärts verlaufen. Oberhalb Merishausen ist ein Pegel installiert (EZG-Fläche: 15.6 km<sup>2</sup>). Bis Schaffhausen münden verschiedene Seitentäler ins Haupttal, so das Freudental (10.8 km<sup>2</sup>), das Orserental (6.5 km<sup>2</sup>) und das Hemmental (17 km<sup>2</sup>). Die Durach ist im Mühletal weitgehend eingedolt und wird zuletzt beim Pegel Durach-Schaffhausen ein Stück weit offen geführt (EZG-Fläche 62.9 km<sup>2</sup>), bevor sie in zwei unterirdischen Kanälen zum Rhein fliesst. Der östlich ans Freudental grenzende Dorfbach Herblingen mündet in die Fulach. Im alten Dorfkern von Herblingen ist der Bach ebenfalls eingedolt (Abb. 1.2).

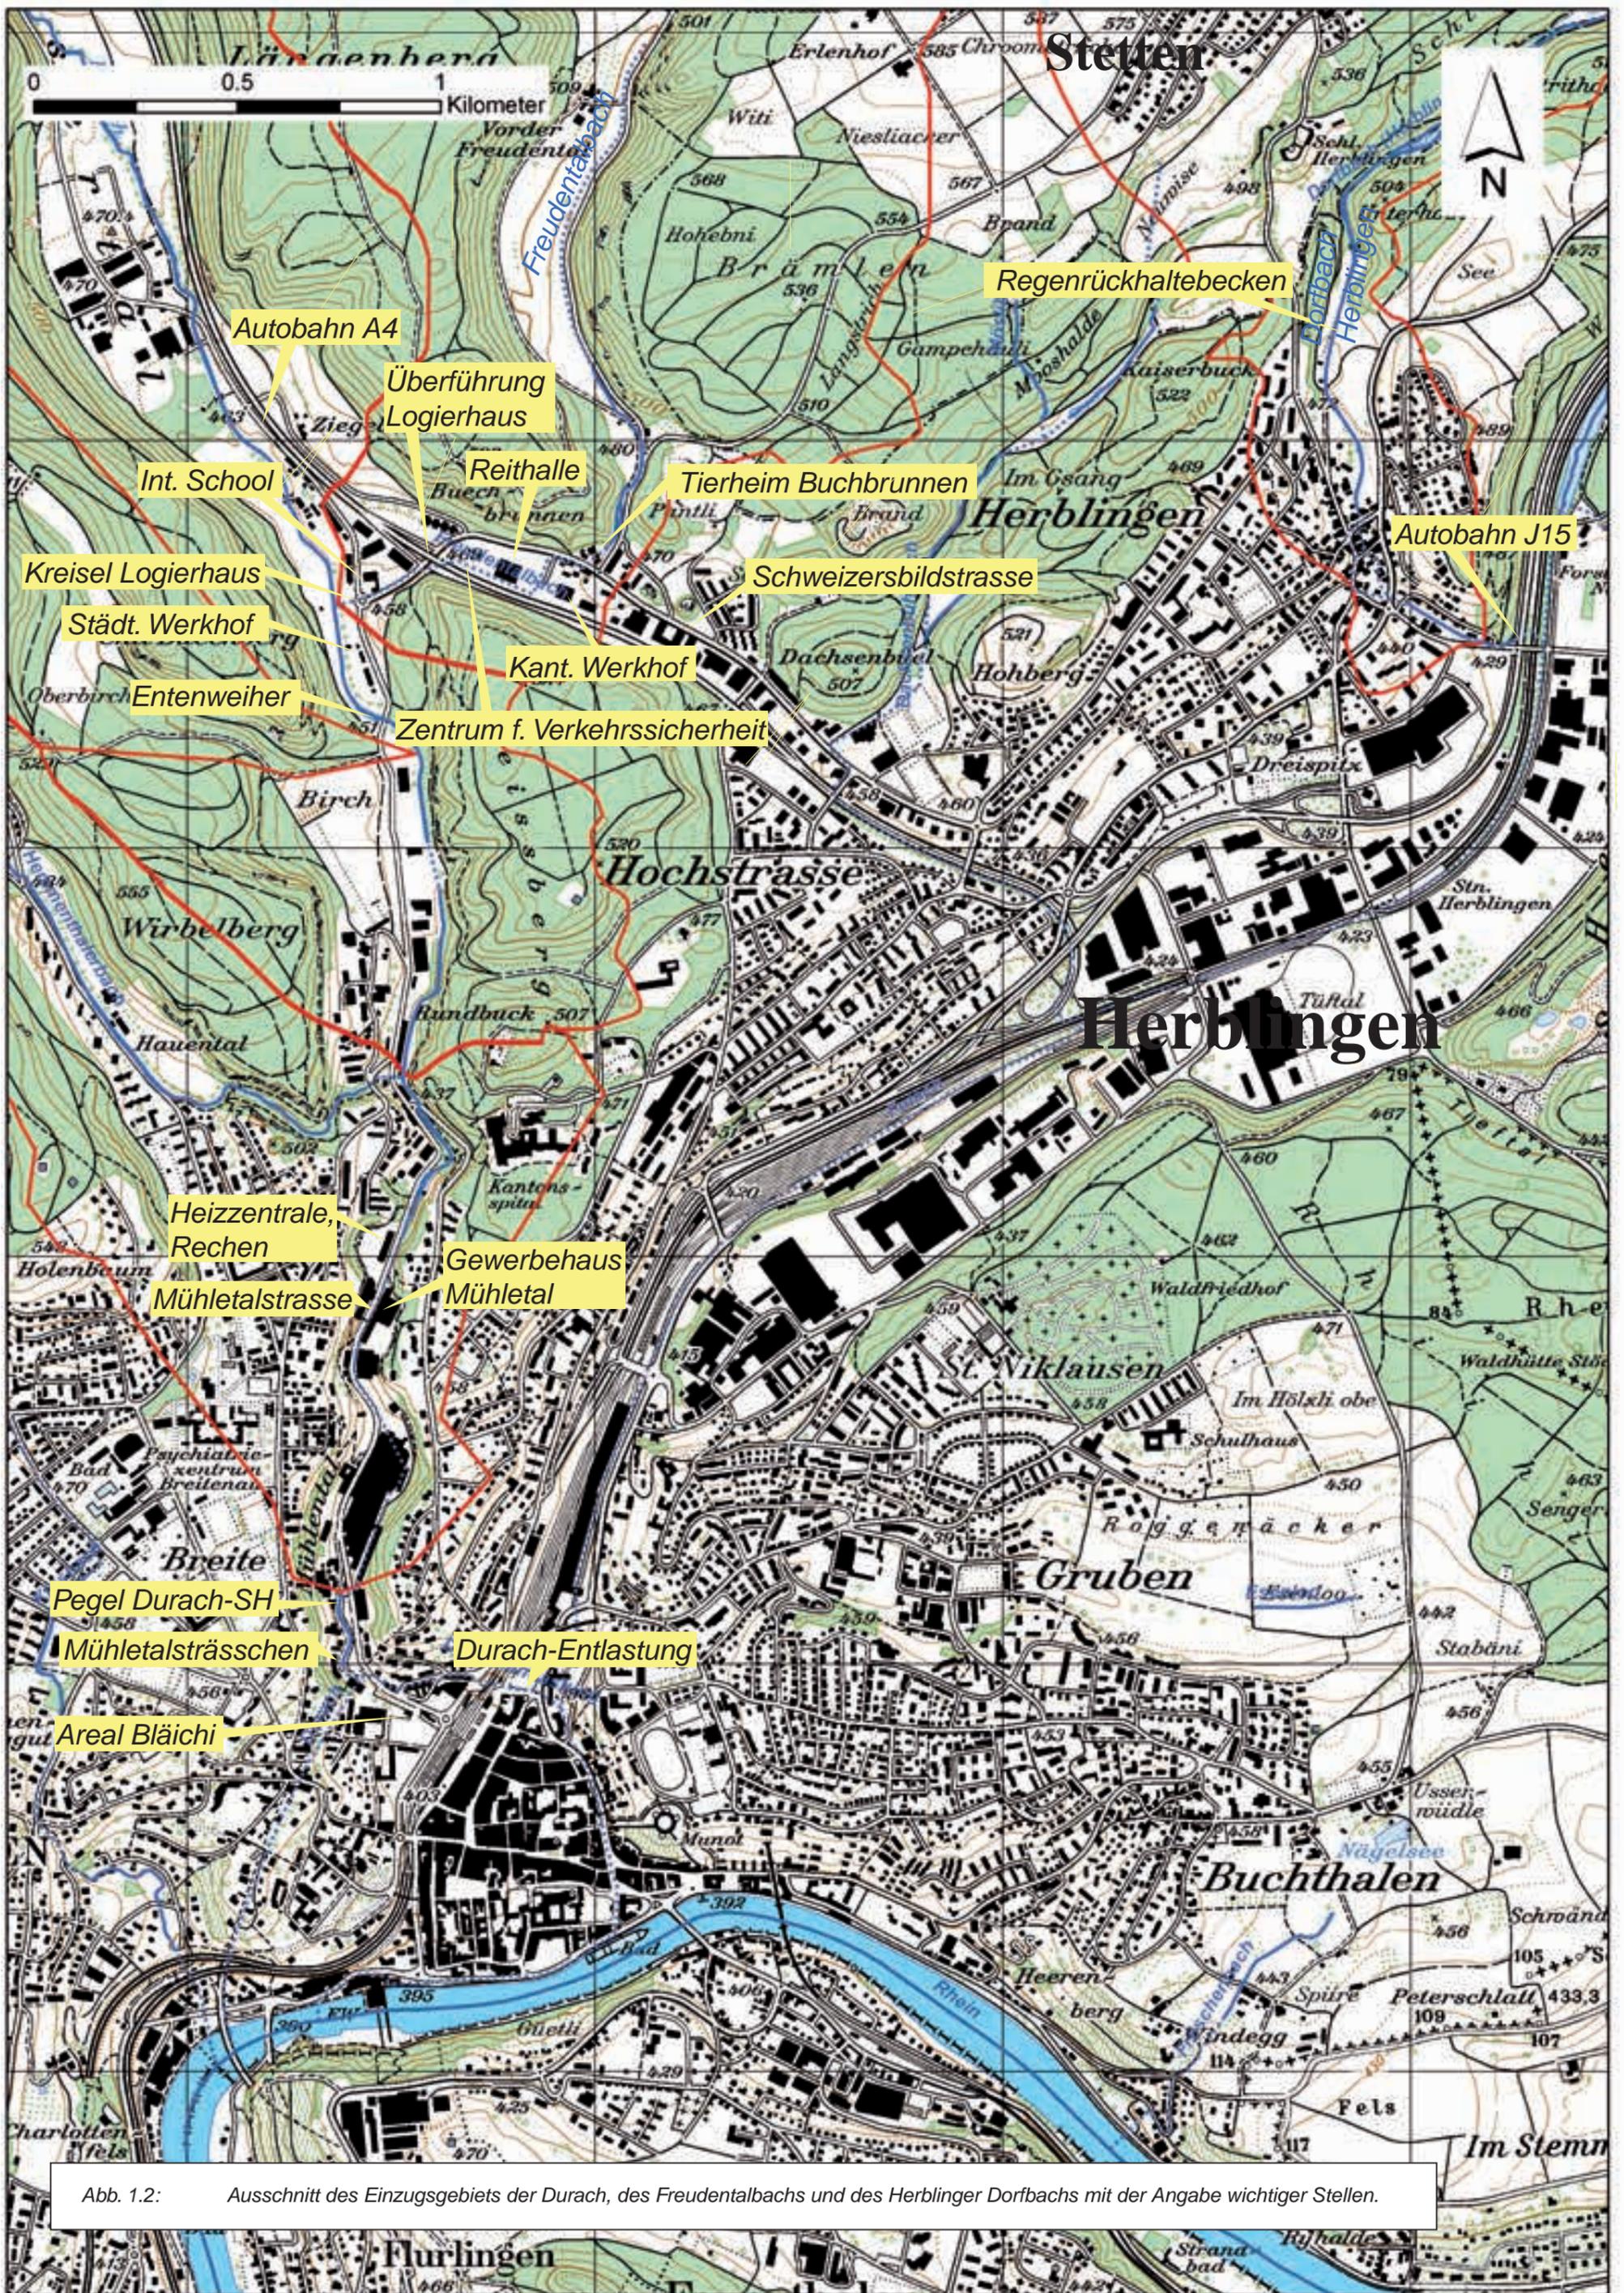
Abb. 1.2: Ausschnitt des Einzugsgebiets der Durach, des Freudentalbachs und des Herblinger Dorfbachs mit der Angabe wichtiger Stellen.

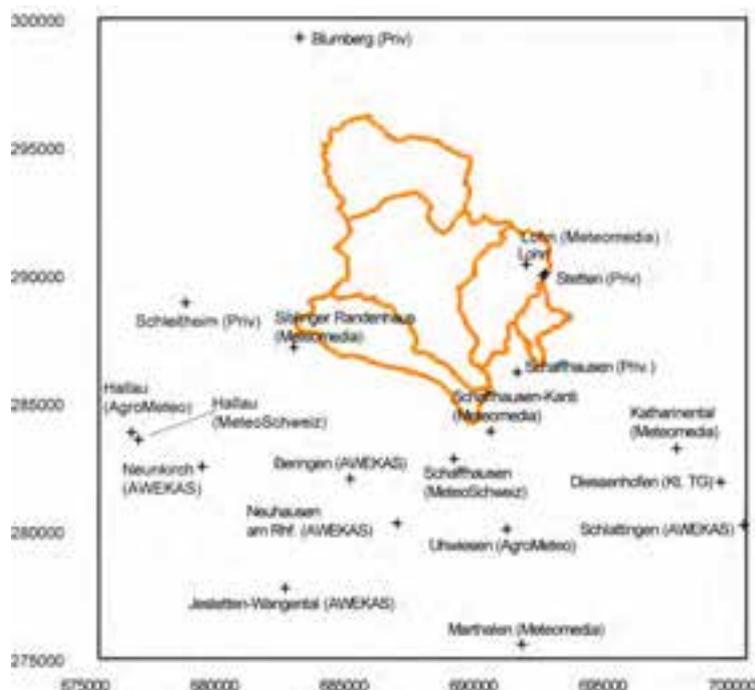
Abb. 4.1: Die für die Untersuchung verwendeten Niederschlagsstationen.

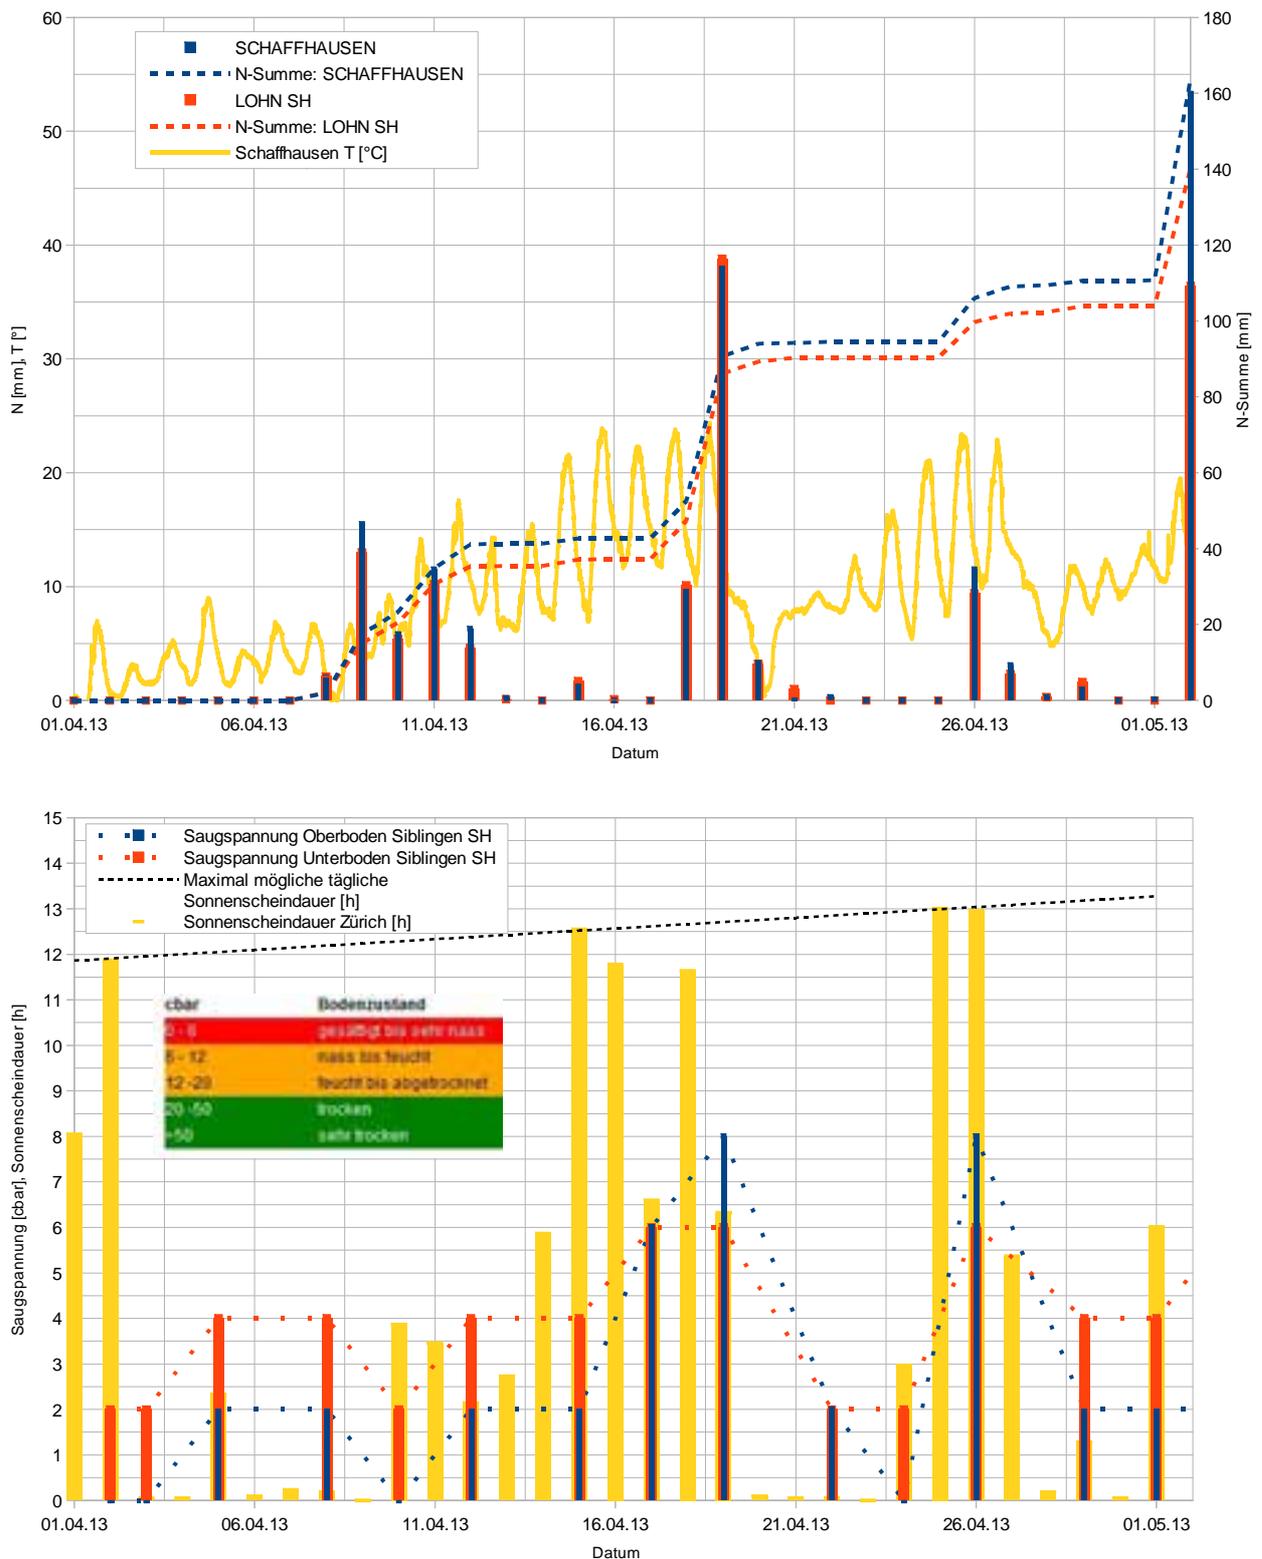
Abb. 4.2a, b: a): Die Tagesniederschläge in Schaffhausen und Lohn mit dem Temperaturverlauf in Schaffhausen (oben). b): Die Sonnenscheindauer in Zürich und die Saugspannungen im Ober- und Unterboden an der Station Siblingen.

Die Kenntnis der Vorgeschichte kann wesentliche Informationen zum Verständnis der Entstehung eines Hochwassers liefern. Abbildung 4.2a zeigt die Tagesniederschläge und den Temperaturverlauf in Schaffhausen der letzten 30 Tage vor dem Hochwasser und Abbildung 4.2b die Bodenfeuchte im benachbarten Siblingen.

In den 30 Tagen vor dem Ereignis regnete es in Schaffhausen 110 mm (Abb. 4.2a). In den 10 Tagen vor dem Hochwasser gab es mit nur 16 mm kaum Niederschlag. Ein letzter grösserer Niederschlag war am 19. April (38 mm). Die Temperaturen in den Tagen vor dem Ereignis lagen bei kühlen 10°C.

Die in Siblingen aufgezeichnete Bodenfeuchte zeigt, dass die Unterböden durchwegs nass bis gesättigt waren. Die Oberböden waren auch meist nass bis gesättigt, zeitweise geringfügig weniger feucht (mässig feucht bis feucht). Die Böden erhielten zwar keine grossen Niederschläge in den letzten 10 Tagen vor dem Hochwasser, aufgrund der verhältnismässig geringen Temperaturen und der geringen Sonnenscheindauer für die Jahreszeit trockneten sie aber kaum ab.

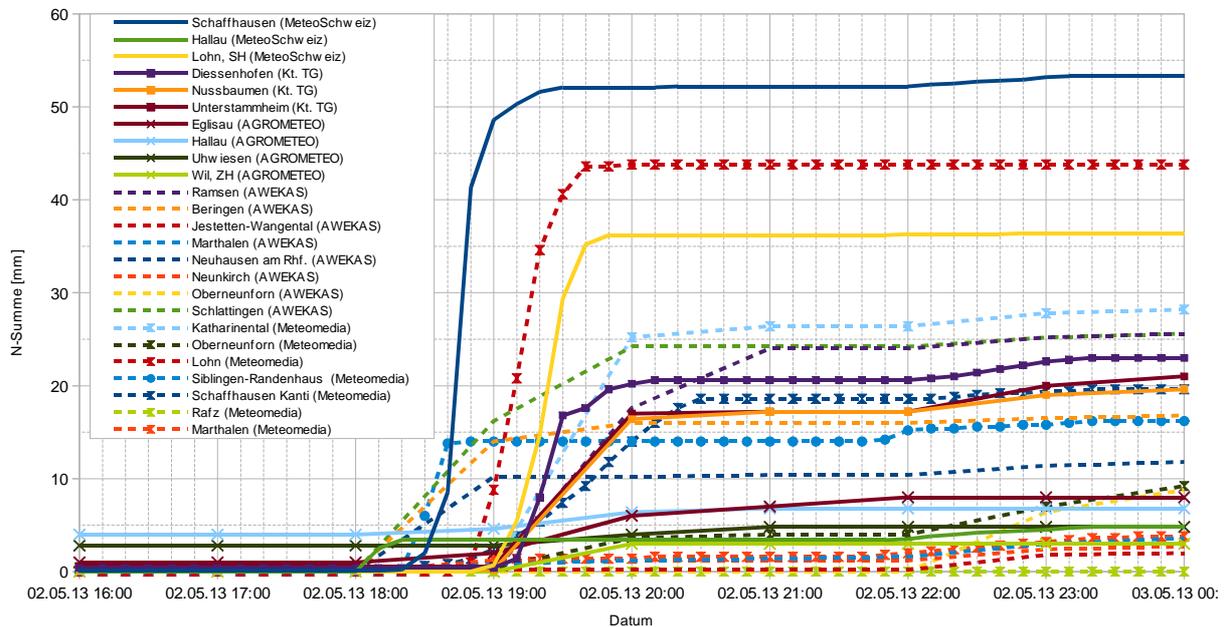
Abb. 4.3: Zeitlicher Verlauf der Niederschlagssumme [mm] an verschiedenen Niederschlagsmessstationen beim Ereignis vom 2./3. Mai 2013.

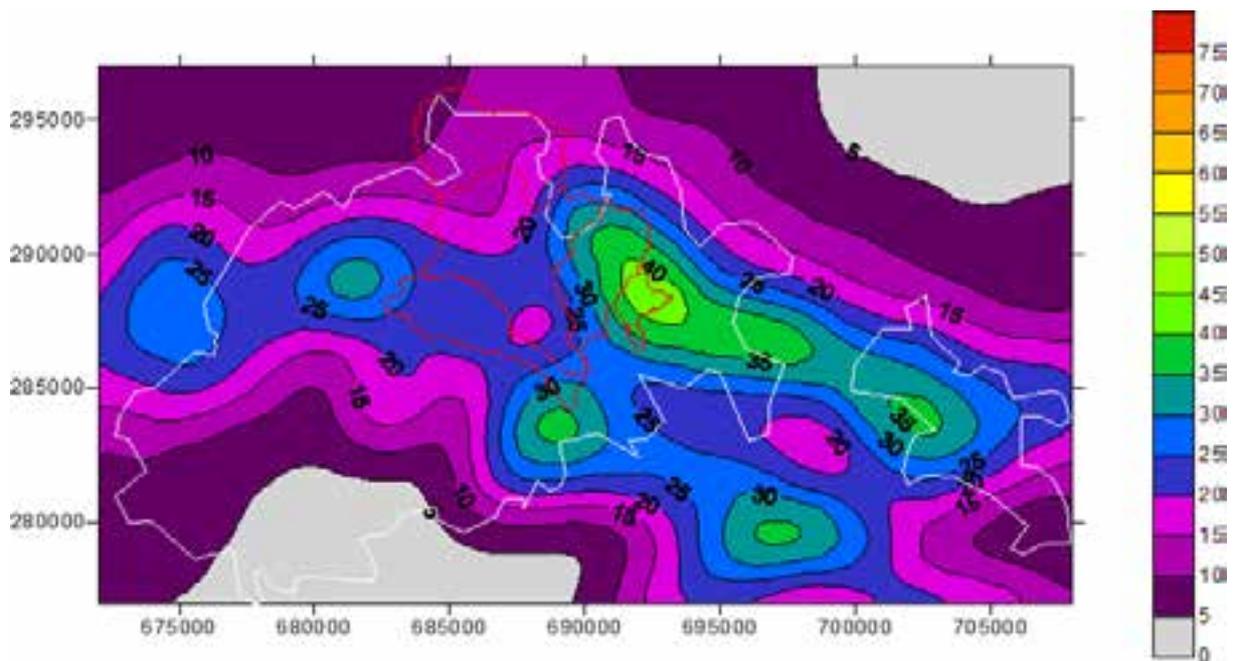
Abb. 4.4: Räumliche Verteilung der Niederschlagssummen [mm] ermittelt aus **Radarwerten** vom 2.5.2013 15:00 Uhr bis 3.5.2013 02:00 Uhr (11 h). Räumlich interpolierte Werte (Kriging), basierend auf der CombiPrecip Radarauswertung. Kantonsgrenze SH in weiss, EZG in rot.

Im Vergleich zu den Messstationen unterschätzt der Radar die gefallenen Niederschläge am jeweiligen Standort mehrheitlich. Hingegen zeigt sich deutlich, dass wegen fehlender Messstationen insbesondere im nördlich angrenzenden deutschen Gebiet und im Merishausertal- und Hemmental-EZG mit dem aus den Niederschlagsdaten ermittelten Kriging die Werte wahrscheinlich überschätzt werden.

<sup>5</sup> In Anhang 4 sind die in Abbildung 4.4 verwendeten Messstationen mit Angaben zum Betreiber, ihrer zeitlichen Auflösung, ihrer Lage, sowie dem gefallenen Tagesniederschlag (07 - 07 Uhr) aufgelistet.

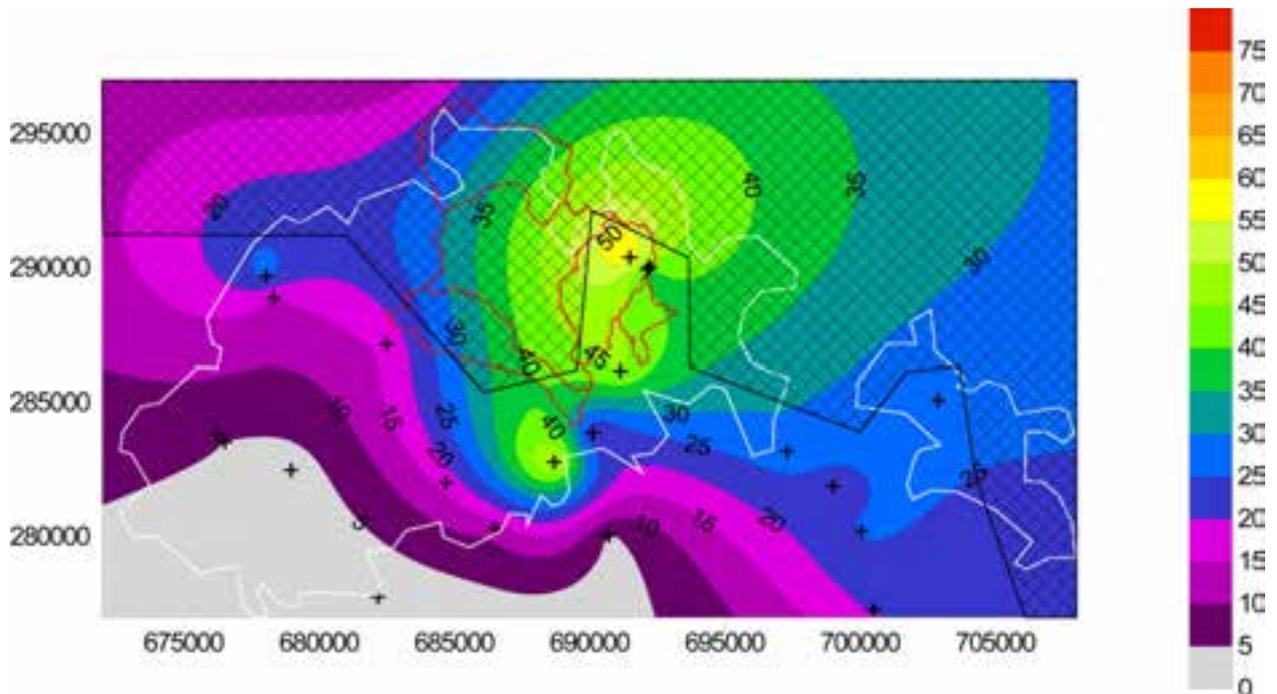
Abb. 4.5: Räumliche Verteilung der 24h-Niederschlagssummen [mm] vom 2.5.2013, 7:00 Uhr bis 3.5.2013, 7:00 Uhr (MEZ) ermittelt aus den **Bodenstationen**. Räumlich interpolierte Werte der Niederschlagsstationen. Kantonsgrenze SH in weiss, EZG in rot, Kreuze geben die berücksichtigten Stationen wieder. Schraffiertes Gebiet: Interpolation unsicher mangels Bodenmessstationen (Details zu den Niederschlagsstationen siehe Anhang 4).

Aufgrund der Dichte der Niederschlagsstationen südlich des EZG, im Klettgau, und im Bereich Lohn – Stetten, empfehlen wir für die Ermittlung des Gebietsniederschlags für das EZG des Dorfbachs Herblingen die Werte aus den Niederschlagsstationen zu verwenden. Für die EZG des Freudental-, Hemmentalerbachs und der Durach wird der Gebietsniederschlag anhand des Radars ausgewertet, wobei die Niederschläge um 10-20% erhöht werden (siehe Kap. 4.4.3).

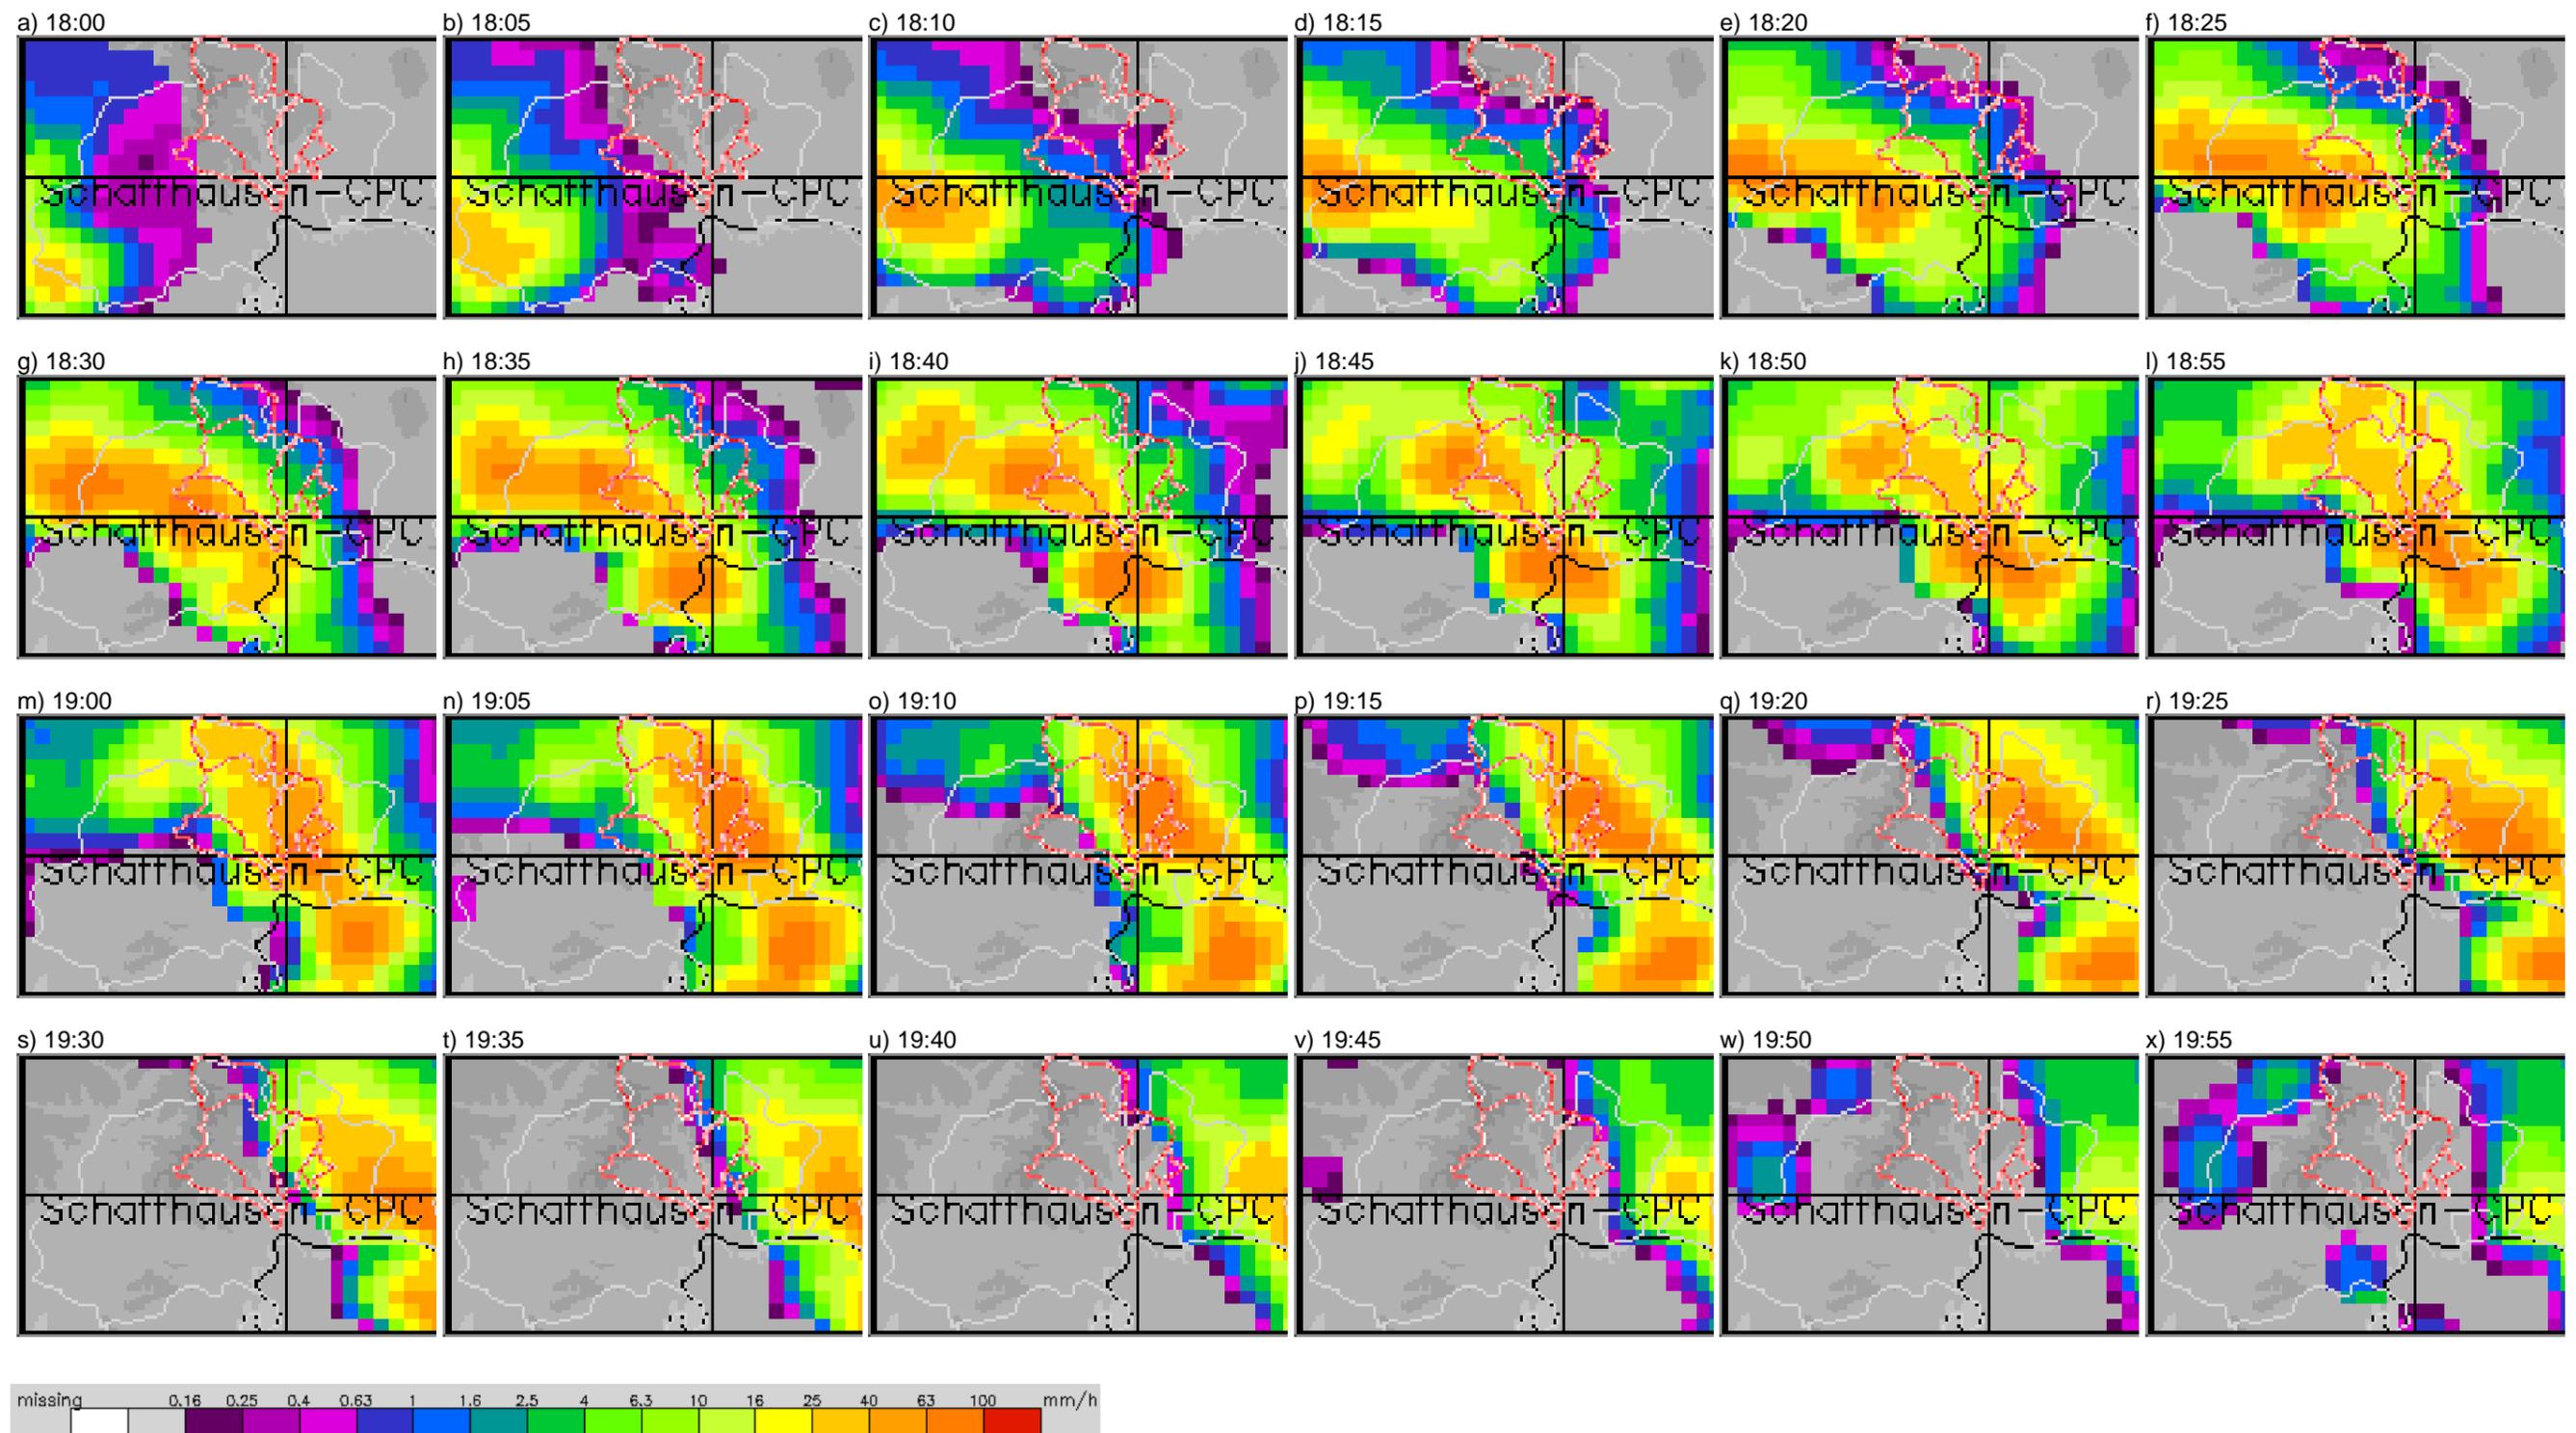
Abb. 4.6: Radarprodukt CombiPrecip CPC, alle 5 Minuten 2.5.2013 a) 18:00 bis x) 19:55 (MESZ).

<sup>6</sup> Die vom Radar in Schaffhausen gemessenen Werte liegen zu tief und zeigen teilweise Diskrepanzen zu den Messungen an den Niederschlagsstationen. Was sich den Aufzeichnungen jedoch entnehmen lässt, ist der kurze zeitliche Verlauf der Starkregenphase. Die Unterschiede zwischen Radar und Niederschlagsstationen können verschiedene Gründe haben: Der Radar misst in grosser Höhe über Boden, er mittelt den Niederschlag einer 1x1 km-Zelle aus, der Albrisradar ist 50 km entfernt und dazwischen lag ebenfalls feuchte Luft, etc.

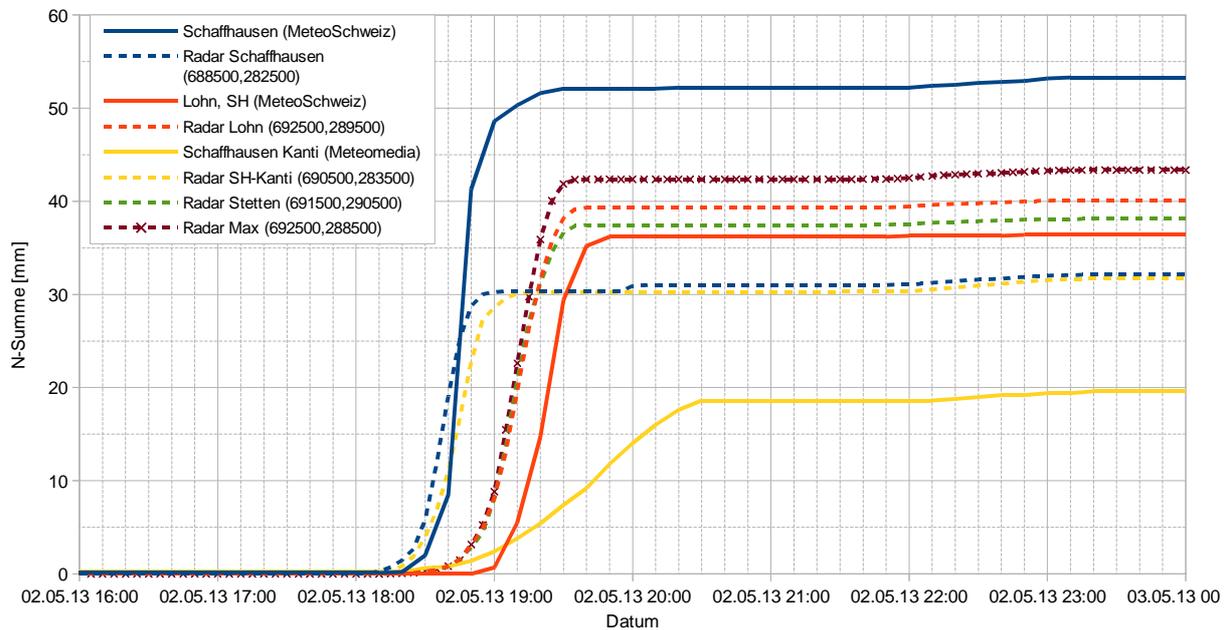
Abb. 4.7: Vergleich zeitlicher Verlauf der Niederschlagssumme aus den Messstationen (Ausgezogene Linien) und der Radarmessungen (gestrichelt) [mm] an verschiedenen Standorten beim Ereignis vom 2. Mai 2013.

Für drei Standorte (Schaffhausen MeteoSchweiz, Lohn MeteoSchweiz und Kanti Schaffhausen Meteomedia) wurden die Daten aus den Bodenmessstationen mit denjenigen der Radarexpertise verglichen (Abb. 4.5). Zusätzlich wurde gemäss Radardaten der grösste gefallene Niederschlag ca. 1 km östlich von Stetten dargestellt.

Für die MeteoSchweiz-Niederschlagsstation Schaffhausen, welche auf Neuhausener Gemeindegebiet liegt, stimmt der zeitliche Verlauf sowohl für den Radar, als auch für die Station gut überein. Der Radar misst hingegen nur ca. 60% des am Boden gemessenen Niederschlags. An der Station Lohn ist der Unterschied der Niederschlagssumme nur sehr gering, gemäss Radar ereignete sich der Niederschlag in Lohn rund 10 bis 15 Minuten früher als an der Niederschlagsstation. Insgesamt setzte der Niederschlag in Lohn rund 30 Minuten später ein als in Schaffhausen. Der Verlauf an der Niederschlagsstation Kanti Schaffhausen ist verlangsamt und könnte vom abschmelzenden Hagel herrühren. Da der Radar eine Ausmittelung auf der Rasterzelle (1 km x 1 km) vornimmt, ist es auch möglich, dass örtlich wesentlich höhere Intensitäten auftraten. Trotz jahrzehntelanger, intensiver Forschung ist es noch nicht möglich, mit dem Radar zuverlässig

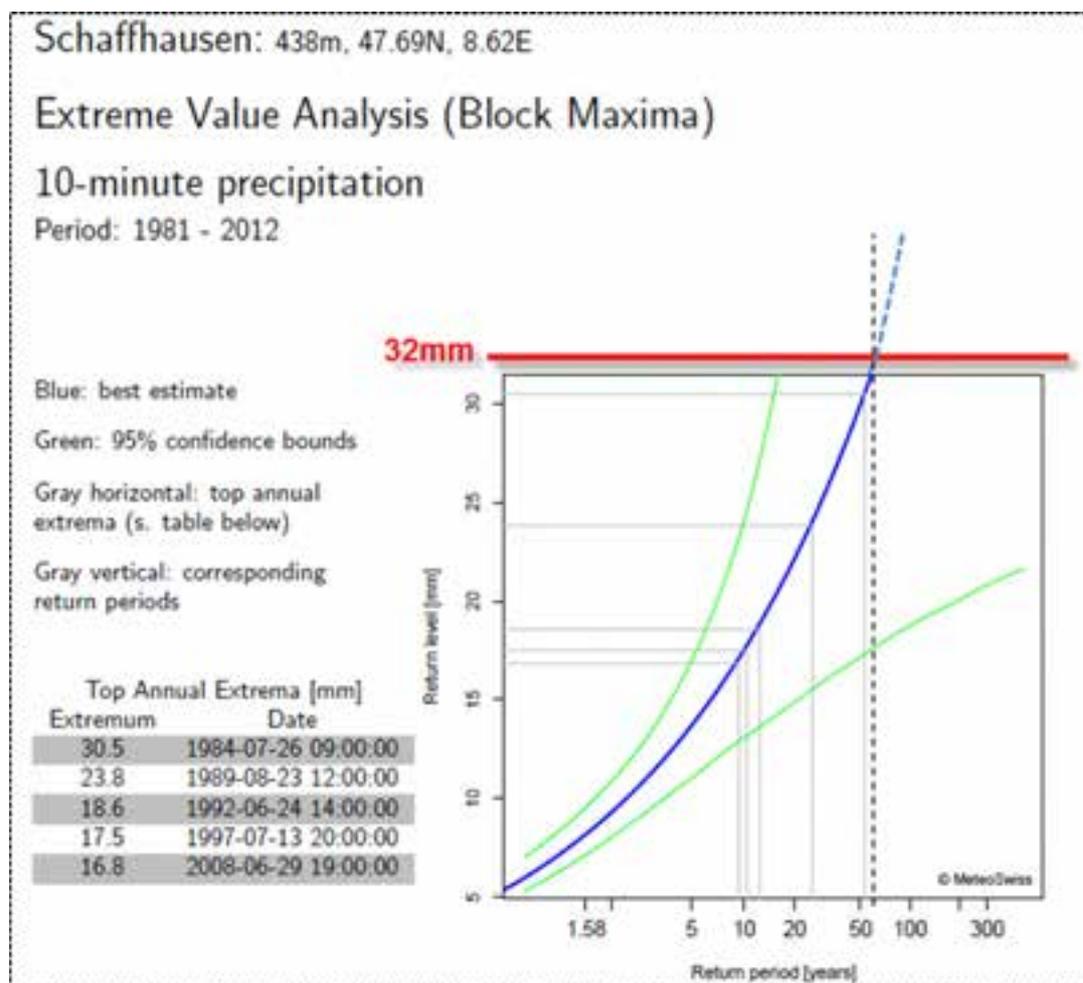
Abb. 4.8: Extremwertstatistik für 10-min Niederschlag in Schaffhausen: Meteoschweiz weist dem Wert eine Wiederkehrperiode von über 50 Jahren zu. ([http://www.meteoschweiz.admin.ch/web/de/wetter/tagesaktualitaet/alle/2013/05/03\\_schauerwetter\\_im.html](http://www.meteoschweiz.admin.ch/web/de/wetter/tagesaktualitaet/alle/2013/05/03_schauerwetter_im.html)).

- In Schaffhausen wurde im Jahr 1984 in 10 Minuten schon einmal 30 mm Niederschlag beobachtet, der in der Stadt auch zu Überschwemmungen führte. Dies weist darauf hin, dass der Niederschlag vom 2. Mai 2013 etwa einem 30jährigen Niederschlag entspricht.

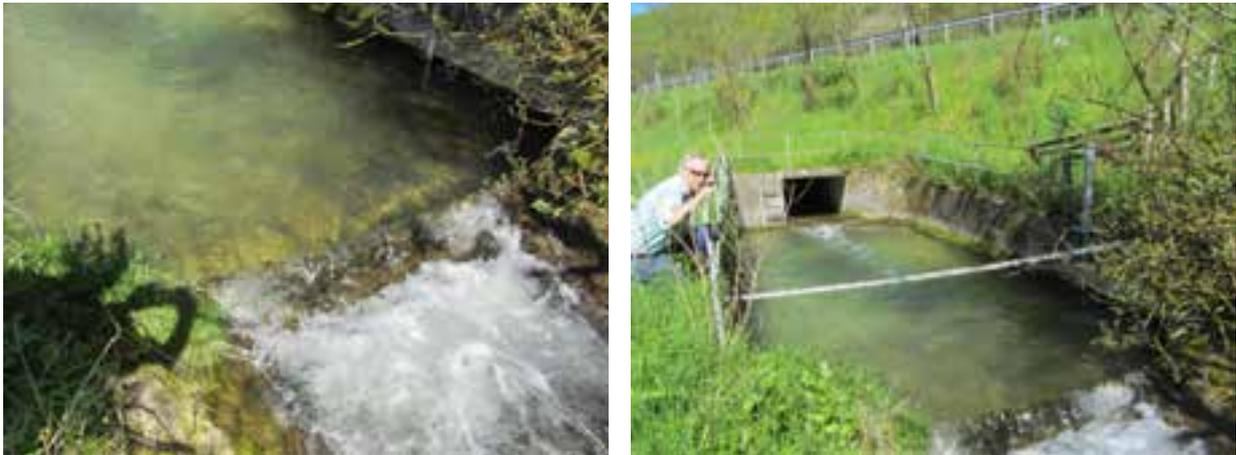
Abb. 5.1: PQ-Beziehung am Pegel Durach – Merishausen, links Detail Messschwelle, rechts entgegengesetzten Fließrichtung.

Der Pegel Durach – Merishausen (Abb. 5.1) misst den Abfluss aus einem 15.6 km<sup>2</sup> grossen EZG. Die Abflussmessung erfolgt im Sandfang unterhalb des A4-Durchlasses. Unterhalb des 4 m breiten und ca. 10 m langen Sandfanges verengt sich das Gerinne auf rund 2 m. Eine v-förmige Messschwelle am unteren Ende des Sandfanges bestimmt den Wasserstand an der Messstation.

Neben einem Detailplan der Messschwelle vom 14.11.2011, einem Normalprofil des Baches unterhalb der Messschwelle, einem Plan des Durchlasses mit dem Querschnitt und der Tiefe des Absturzbeckens vom Mai 2005 lagen uns der Bericht Holinger (2009) über die PQ-Beziehungen der Pegelmessstellen des Kt. SH vor. Darin enthalten sind neben dem Querprofil des Durchlasses zwei weitere Querprofile (Sandfang und Bachunterlauf), sowie Gefällsangaben.

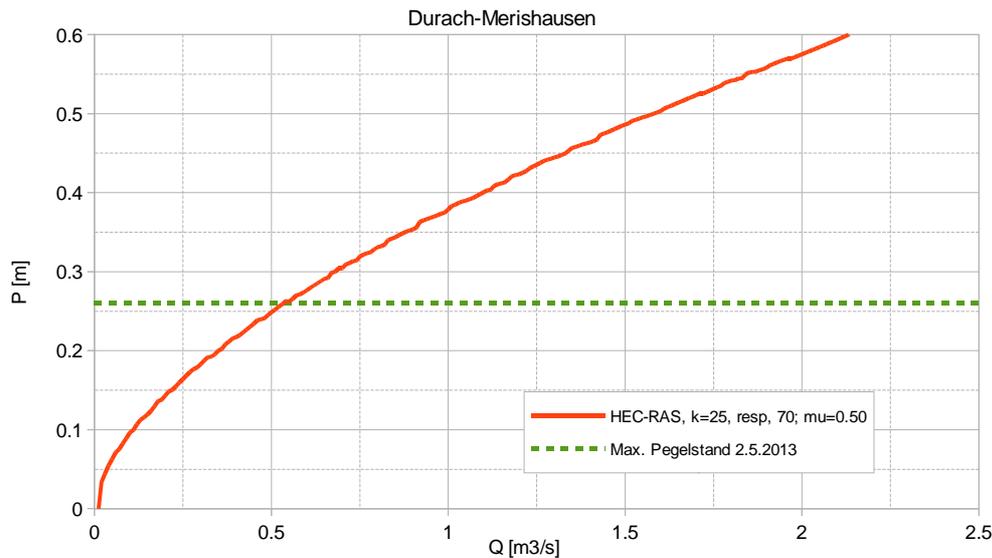
Abb. 5.2: PQ-Beziehung am Pegel Durach – Merishausen.

Abbildung 5.2 zeigt die mit HEC-RAS (U.S. Army Corps of Engineers, 2010) gerechnete PQ-Beziehung. Mangels Eichmessungen ist eine Überprüfung der PQ-Beziehung nicht möglich. Am 2.5.2013 wurde eine Abflussspitze von ca. 0.5 m<sup>3</sup>/s gemessen.

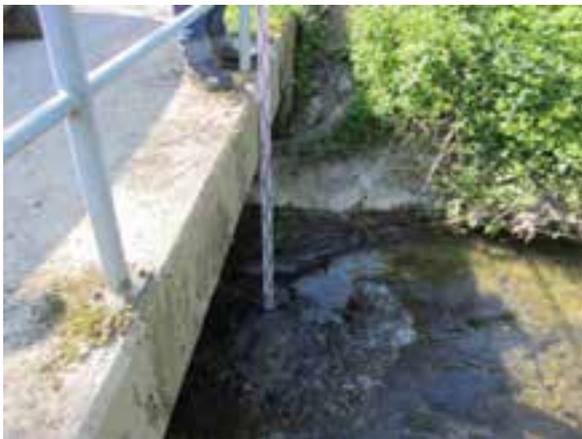
Abb. 5.3: Sichtbare Geschwemmspuren an der Durach bei Klosterwisen am 8.5.2013.

Auf halber Strecke zwischen Merishausen und Schaffhausen waren bei einer Flurwegbrücke bei Klosterwisen (ca. 480 m ü. M.) am 8.5.2013 Geschwemmspuren sichtbar, die vom Ereignis vom 2.5.2013 stammen könnten (Abb. 5.3). Eine Abschätzung unter Annahme einer Normalabflussbedingung mit einer Rauigkeit von k-Strickler ( $k_{Str}$ ) = 25 - 30  $m^{1/3}/s$  ergibt eine Abflussspitze von 2 - 3  $m^3/s$ .

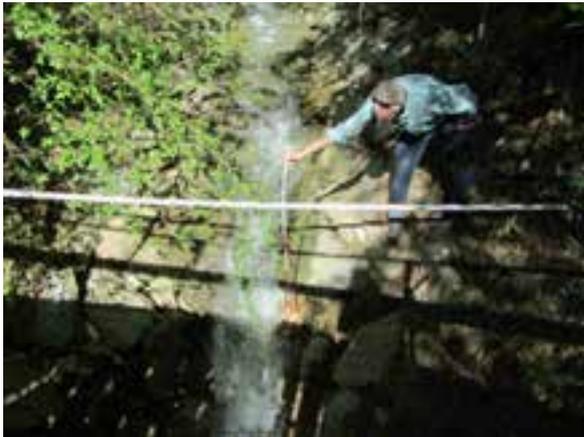
Abb. 5.4: Absturz des Freudentalbachs mit Geschwemmselpuren unterhalb des Pt. 480. Aufnahme vom Steg (vgl. Abb. 5.5) entgegen der Fliessrichtung am 8.5.2013 (Abschätzpunkt 3).

Der Freudentalbach fließt oberhalb des Tierheims in eine Eindolung mit einer Kapazität von ca. 5  $m^3/s$  (Niederer & Pozzi et al, 2007). Eine Abschätzung der Abflussspitze war nur oberhalb dieser Eindolung möglich. Beim Steg unterhalb des Pt. 480 fließt der Freudentalbach über einen Absturz (Abb. 5.4). Aufgrund der eingemessenen Hochwasserspuren konnte an dieser Stelle ein Abfluss von ca. 11  $m^3/s$  abgeschätzt werden. Allerdings umfloss weiter oben ausgefertes Wasser dieses gut definierte Querprofil rechtsufrig (Abb. 5.5). Die Gesamtabflussspitze des Freudentalbachs lag daher höher.
