# Analyse und Einordnung des Hochwassers vom 2. Mai 2013 in Schaffhausen und der Umgebung

Schwerpunkt  
Freudentalbach, Durach und Dorfbach Herblingen

Auftraggeber:  
Kanton Schaffhausen, Baudepartement,  
Tiefbauamt

Bericht: 13/174

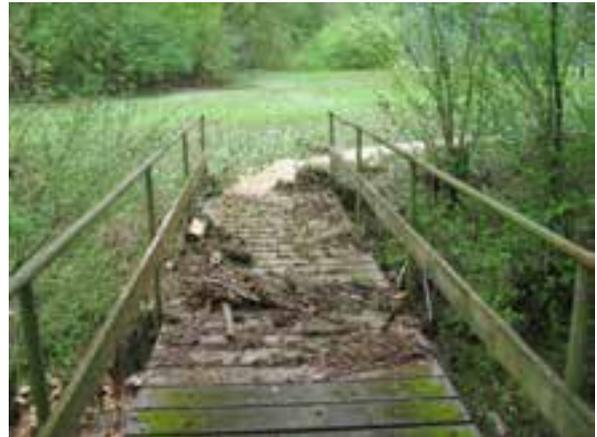
Abb. 5.5: Geschwemmselpuren des beim Steg unterhalb Pt. 480 in den Freudentalbach zurückgeflossenen Wassers. (Foto Kt. SH, 3.5.2013).

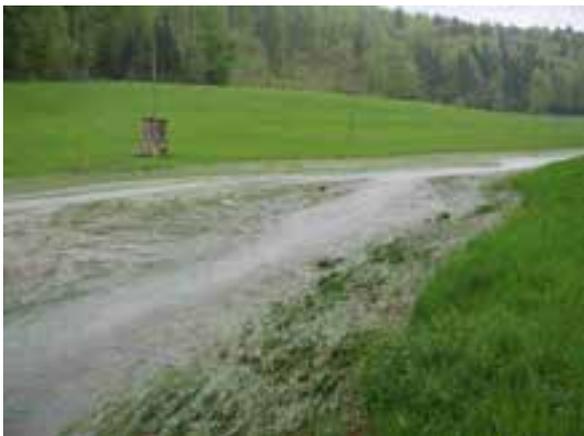
Abb. 5.6: Hochwasserspuren des Freudentalbachs zwischen „Vorder Freudental“ und dem Pt. 480 entgegen der Fliessrichtung (Foto Kt. SH, 3.5.2013, Abschätzpunkt 2).

Zwischen dem Hof "Vorder Freudental" und dem Pt. 480 floss der Freudentalbach am 2.5.2013 breit auf der Wiese. Oberhalb des Pt. 480 führt der Freudentalbach nur sporadisch Wasser und hat daher kein Gerinnebett. Mit Hilfe detaillierter topografischer Daten aus [map.geo.admin.ch](http://map.geo.admin.ch) und dem Vermessungsamt Schaffhausen wurden die Abflüsse an 5 Querprofilen (Abb. 5.6) mit HEC-RAS simuliert und mit den eingemessenen Hochwasserspuren (Abb. 5.6 und 5.7) verglichen. Aufgrund der Hochwasserspuren konnte eine Abflussspitze von 15 - 20 m<sup>3</sup>/s abgeschätzt werden. Gerechnet wurde mit einer Rauigkeit von  $k_{Str} = 30 \text{ m}^{1/3}/\text{s}$ .

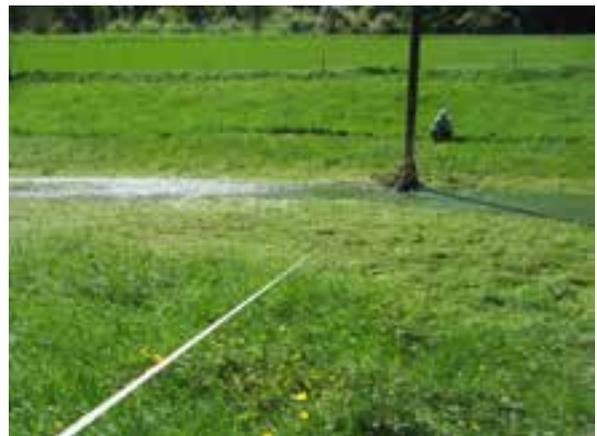
Abb. 5.7: Hochwasserspuren des Freudentalbachs zwischen „Vorder Freudental“ und dem Pt. 480 am 8.5.2013. (Fließrichtung: von rechts nach links; Abschätzpunkt 1).

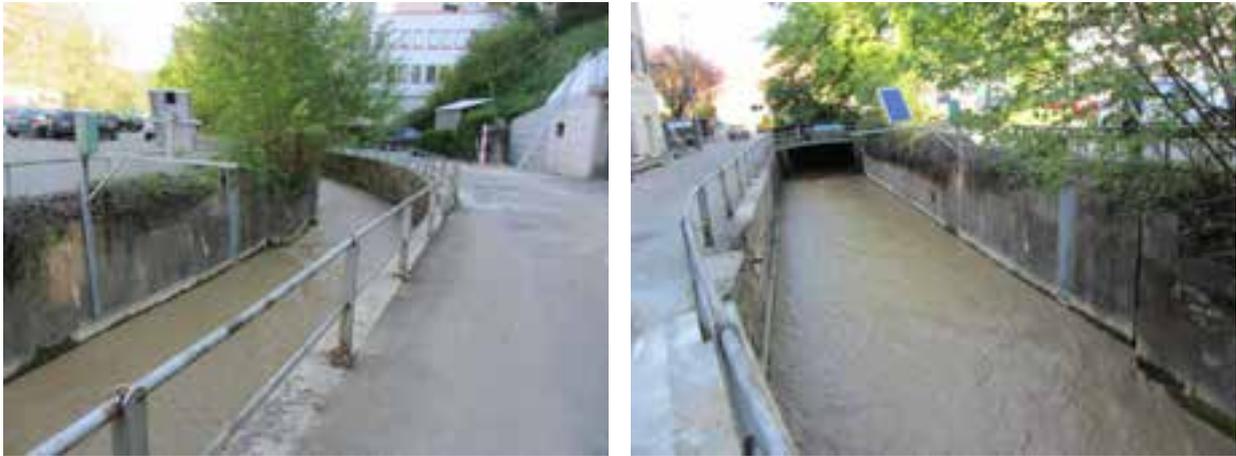
Abb. 5.8: Pegel Durach – Schaffhausen, links in, rechts entgegen Fliessrichtung.

Der Pegel Durach – Schaffhausen (Abb. 5.8) misst den Abfluss aus einem 62.9 km<sup>2</sup> grossen EZG. Das 4.5 m breite Rechteckgerinne liegt in einem Abschnitt mit einem Gefälle von ca. 0.9 %. Die Sohle, sowie die linke Ufermauer sind aus Beton, die rechte Mauer aus Mauerwerk. Nach Aussagen von Herrn Roland Schwarz (TBA, Kt. SH) ist die Betonsohle uneben und rau. Das Gefälle nimmt unterhalb des Pegels zu und 90 m unterhalb des Radarpegels kann die Durach bei grossen Abflüssen nach links entlasten. 160 m unterhalb des Pegels fliesst die Durach in die Eindolung und der Einlauf wird mit zwei hintereinander folgenden Rechen vor Schwemmholz geschützt.

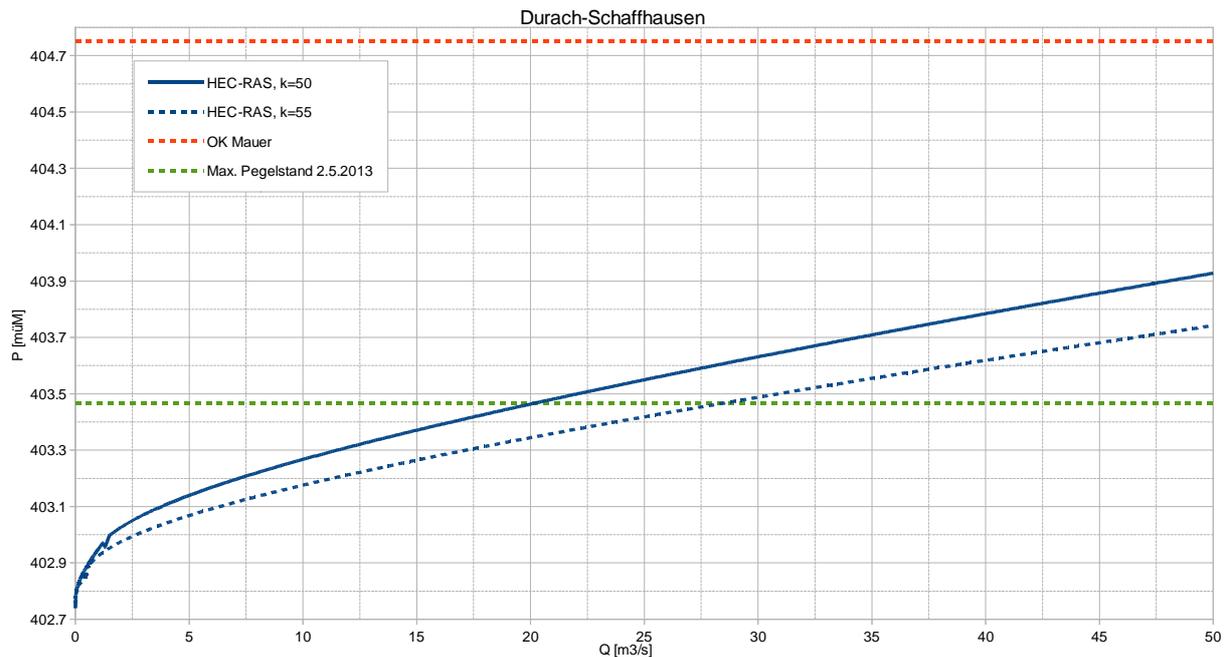
Abb. 5.9: PQ-Beziehung am Pegel Durach – Schaffhausen.

Abbildung 5.9 zeigt die mit unterschiedlichen Rauigkeitswerten mit HEC-RAS (U.S. Army Corps of Engineers, 2010) gerechneten PQ-Beziehungen. Der Abfluss am Pegel war beim Ereignis stark schiessend und nach Zeugenaussagen (Hr. Preisig) aber mit relativ ruhiger Oberfläche. Ausuferungen im Bereich des Pegels aus der Durach wurden nicht beobachtet. Aufgrund des schiessenden Abflusses beim Pegel können Einflüsse durch Rückstau von den unterhalb liegenden den Rechen für dieses Ereignis ausgeschlossen werden. Der Radar mass eine Abflusshöhe von lediglich 0.81 m. Dies wurde durch Herrn Preisig bestätigt (Anhang 1, Zeugenaussagen).

Es handelt sich bei den Messwerten jeweils um den abgespeicherten Momentanwert, welcher in einem Intervall von 15 Minuten abgelegt wird. Die Abflussspitze kann also noch grösser gewesen sein. Unter der Annahme eines  $k_{St}r$  von 50 – 55 m<sup>1/3</sup>/s wurde die Abflussspitze auf 20 – 28 m<sup>3</sup>/s abgeschätzt.

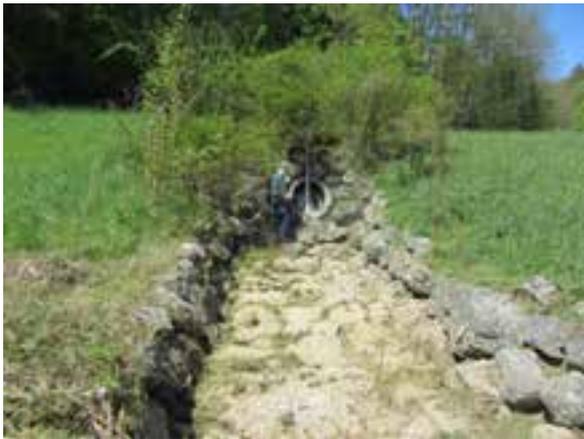
Abb. 5.10: Regenentlastung aus dem Siedlungsgebiet von Stetten in das Regenrückhaltebecken des Herblinger Dorfbachs am 8.5.2013. Gut sichtbar sind die Spuren der Entlastung vom 2.5.2013.

Der Dorfbach Herblingen wurde beim Ereignis vom 2.5.2013 bei den verschiedenen Durchlässen und Einläufen zurückgestaut und uferete im und oberhalb des Siedlungsgebietes an verschiedenen Stellen aus. Die Bestimmung der Abflussspitze war daher schwierig. Oberhalb des Schützenhauses Herblingen wurde ein Regenrückhaltebecken erstellt (Abb. 1.2), um die Abflüsse aus der Entlastungsleitung aus dem Siedlungsgebiet von Stetten zu dämpfen. Aufgrund der sichtbaren Spuren (Abb. 5.10) schoss das Wasser vermutlich unter Volllast aus der Entlastungsleitung in das Regenrückhaltebecken. Die maximale Kapazität dieser Entlastungsleitung liegt bei ca. 3 m<sup>3</sup>/s (Abschätzung nach Wüst Bauingenieure AG, 2004). Der Herblinger Dorfbach füllte das Regenrückhaltebecken und strömte über die Dammkrone (Abb. 5.11). Unterhalb des Regenrückhaltebeckens konnte aufgrund der am 8.5.2013 eingemessenen Spuren die Abflussspitze des auf die Wiese ausgeferten Herblinger Dorfbachs beim Schützenhaus auf 3.0 - 3.5 m<sup>3</sup>/s abgeschätzt werden (Abb. 5.11). Die Abschätzung erfolgte mit HEC-RAS basierend auf der Geometrie aus Stadt Schaffhausen (2012). Gerechnet wurde mit einer Rauigkeit von  $k_{str} = 25 - 30 \text{ m}^{1/3}/\text{s}$ .

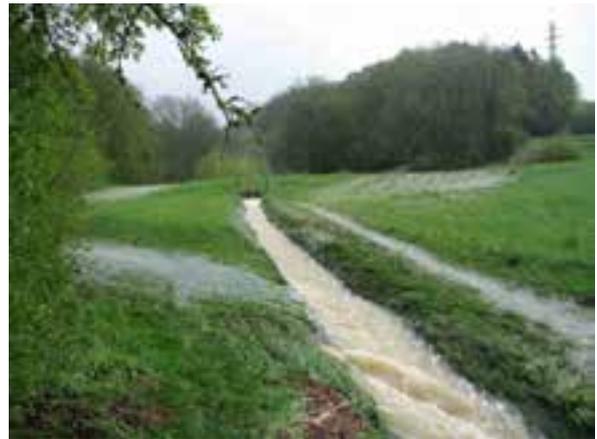
Abb. 5.11: Der Herblinger Dorfbach beim Schützenhaus entgegen der Fliessrichtung (Foto Kt. SH, 3.5.2013). Gut sichtbar sind die Spuren des überströmten Regenrückhaltebeckens im Hintergrund. Aufgrund der Spuren im Vordergrund konnte eine Abflussspitze von 3 – 3.5 m<sup>3</sup>/s abgeschätzt werden.

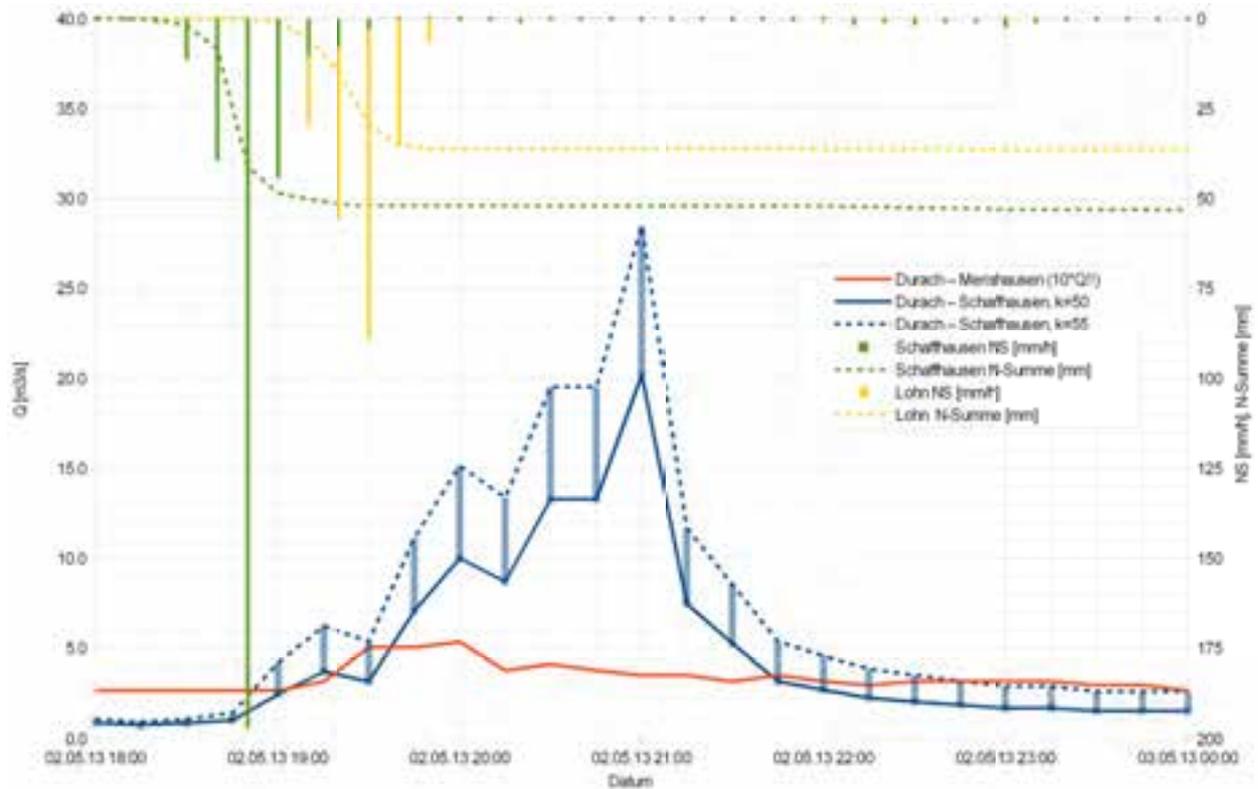
Abb. 5.12: Abflussganglinie an den Pegeln Durach-Merishausen, resp. Schaffhausen. Der Einfluss der Unsicherheit der PQ-Beziehung auf den Abfluss ist durch die beiden blauen Linien verdeutlicht. Zusätzlich sind die Niederschlagsintensitäten und -summen der Stationen Schaffhausen und Lohn eingetragen.

Je nach Ganglinie lag das Abflussvolumen abzüglich des Basisabflusses (ca. 1m<sup>3</sup>/s) zwischen 85'000 und 140'000 m<sup>3</sup>/s. Ein Grossteil davon dürfte aus dem EZG des Freudentalbachs stammen.

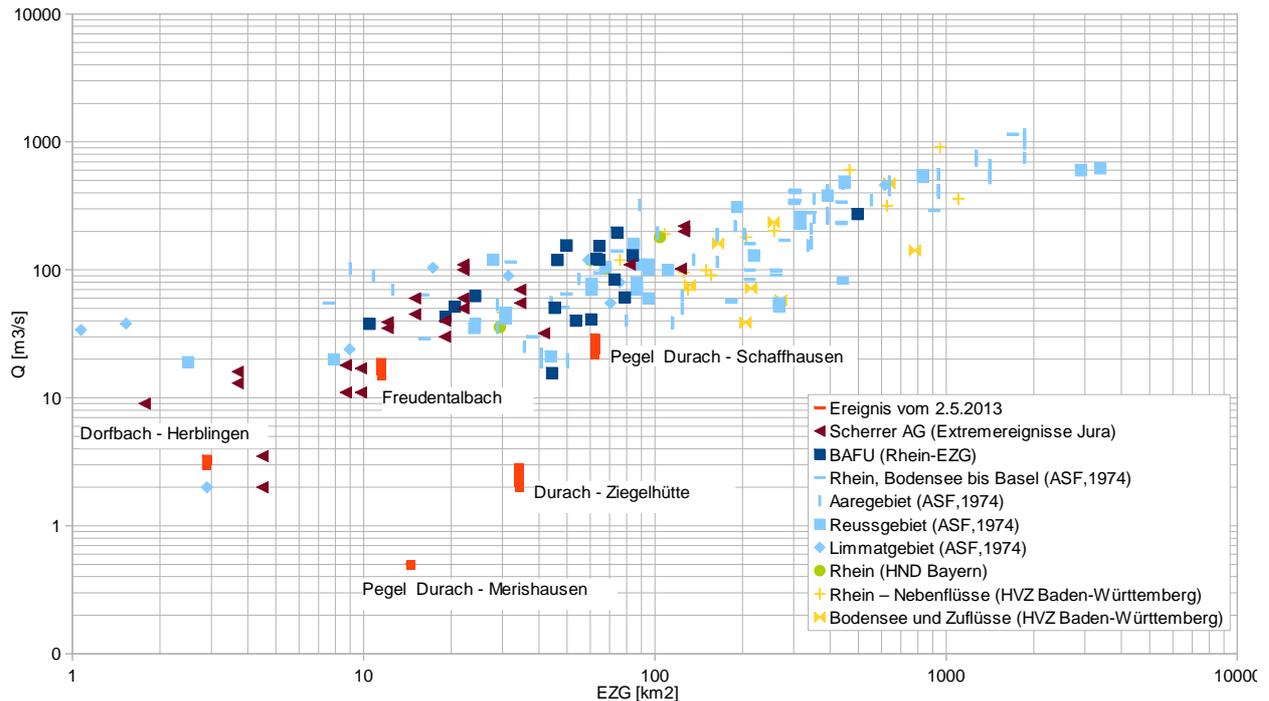
Abb. 6.1: Vergleich der Hochwasserabflüsse vom 2. Mai 2013 an der Durach, Freudentalbach und Dorfbach Herblingen mit Extremhochwassern in der Schweiz und im nahen Ausland.

Wie vergleichen sich die beobachteten Hochwasserabflüsse vom 2. Mai 2013 mit Extremabflüssen in der Schweiz und im nahen Ausland? Abbildung 6.1 zeigt eine Zusammenstellung grosser Abflüsse geordnet nach EZG-Grösse. Die Scherrer AG hat einige EZG im Jura mit ähnlichem geologischen Untergrund untersucht und die Grösse historischer Abflüsse abgeschätzt. Die Abflusswerte vom 2. Mai 2013 waren vergleichsweise klein und liegen allesamt unter den übrigen Extremhochwassern (siehe auch Tab. 6.1).
