## Anhang 2a: Fotos Freudental

## **Anhang 3:**

# Radar Expertise 2013102

### Überflutungskarten vom Hochwasser 2.5.2013:

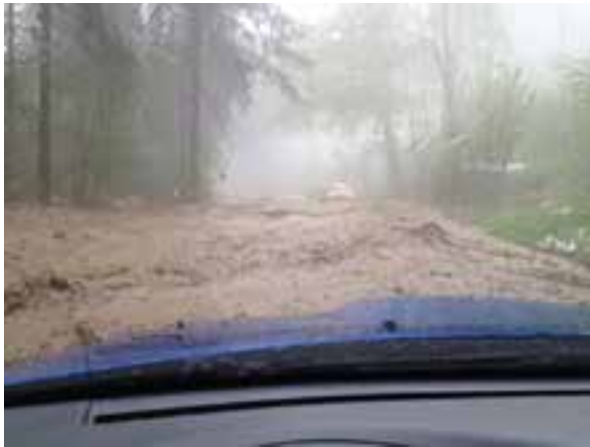
*Bild 1: Hochwasserabfluss auf der Strasse im Freudental (Foto: Daniel Graf)*

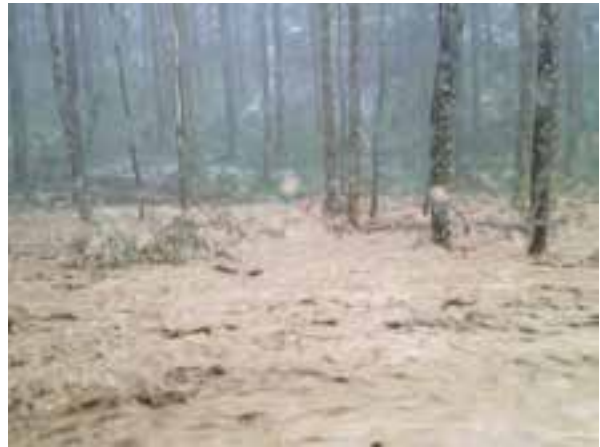
*Bild 2: Hochwasserabfluss im Wald im Freudental (Foto: Daniel Graf)*

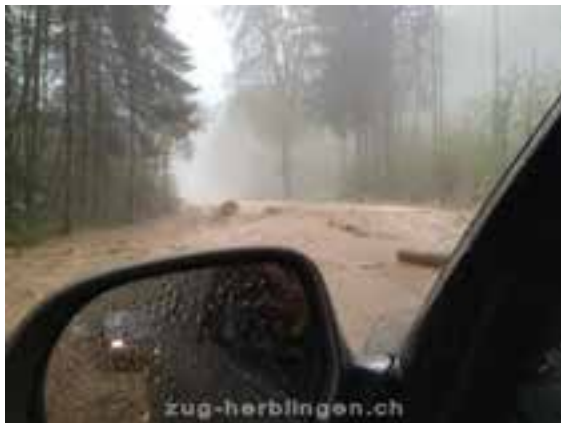
*Bild 3: Weggetragenes Holz auf der Strasse im Freudental (Foto: Thomas Egger)*

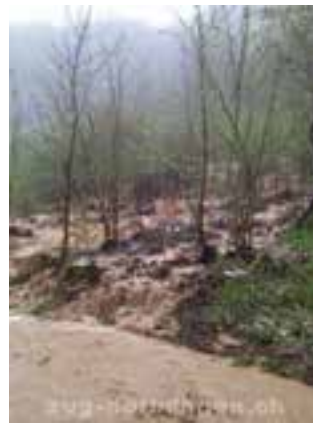
*Bild 4: Seitlicher Zufluss ins Freudental (Foto: Thomas Egger)*

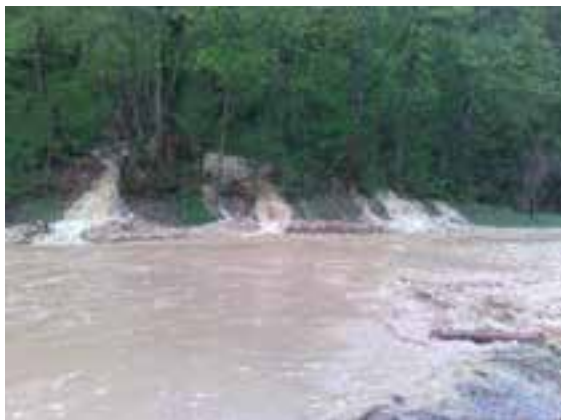
*Bild 5: Seitlicher Zufluss ins untere Freudental (Foto: Beatrice Gfeller)*

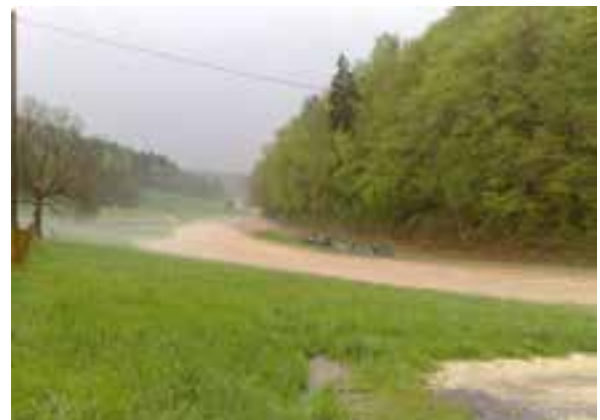
*Bild 6: Breiter „Fluss“ im unteren Freudental (Foto: Beatrice Gfeller)*

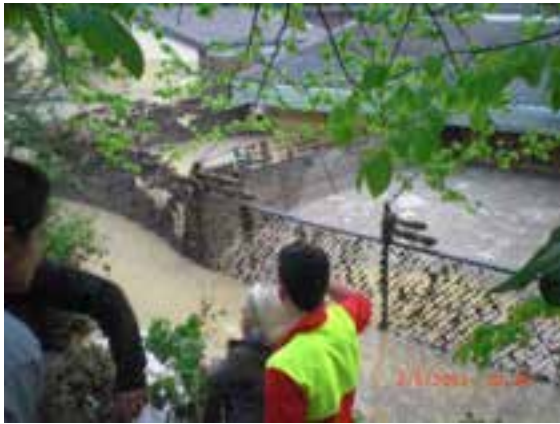
**Bild 1:** Hochwasserspuren beim Tierheim  
(Foto: Anton Renggli)

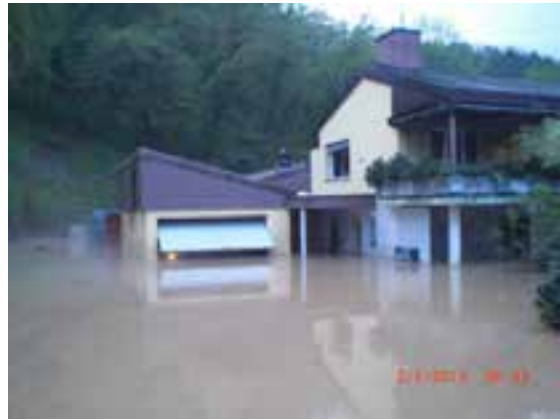
**Bild 2:** Hochwasser beim Tierheim  
(Foto: Anton Renggli)

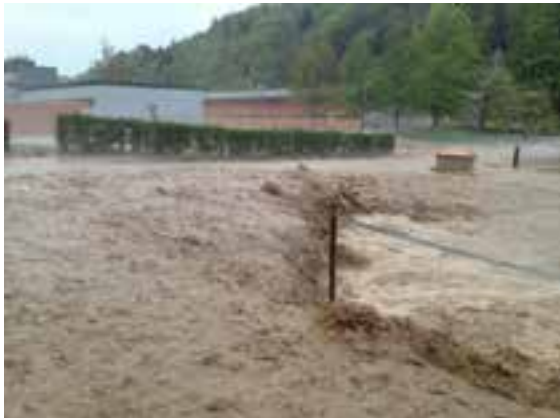
**Bild 3:** In den Werkhof fließendes Wasser  
(Foto: Urs Gyseler)

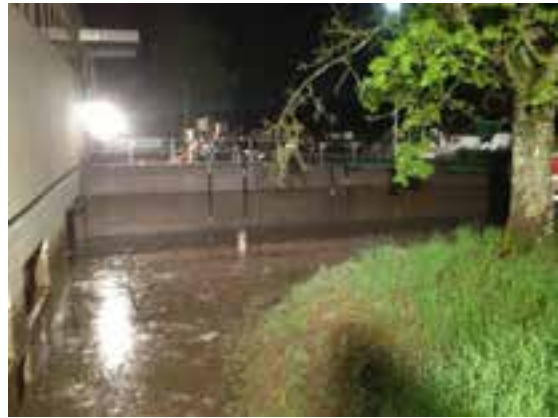
**Bild 4:** Überflutete Werkhof-Tiefgarage  
(Foto: Urs Gyseler)

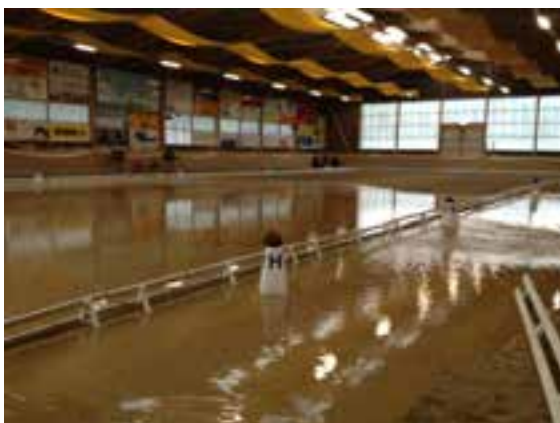
**Bild 5:** Überflutete Reithalle  
(Foto: Urs Gyseler)

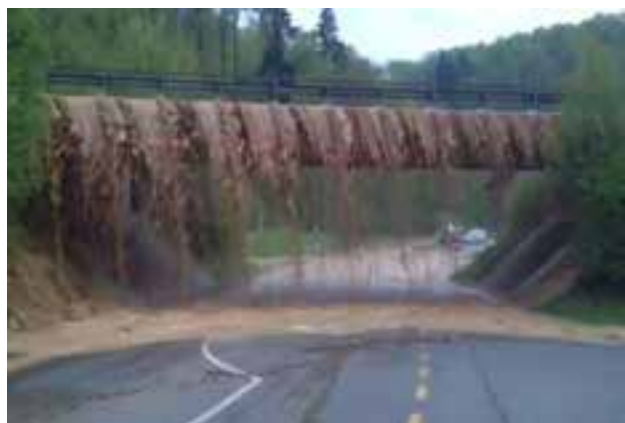
**Bild 6:** Von der A4-Brücke herabströmendes Wasser  
(Foto: Ausschnitt aus Film von Roger Brütsch)

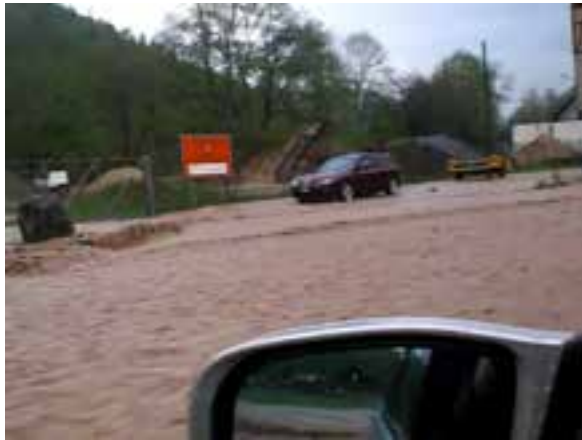
Bild 1: Abfluss beim Logierhauskreisel (Foto: Ausschnitt Film Anton Renggli)

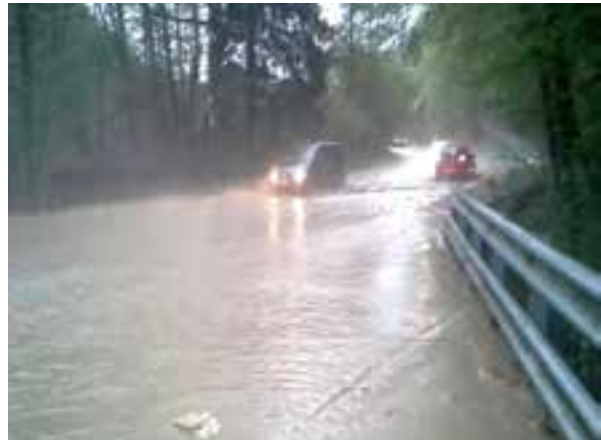
Bild 2: Abfluss auf Strasse beim Entenweiher (Foto: Ausschnitt Film Thomas Egger)

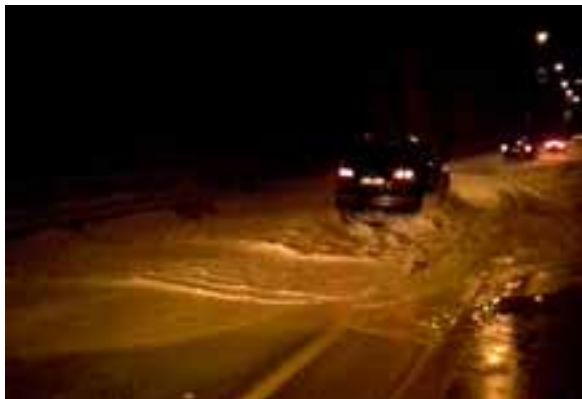
Bild 3: Ausfliessende Durach beim Rechen Heizzentrale (Foto: Ausschnitt aus Film Roger Brütsch)

| Datum | Ort | Angaben zum Ereignis | Quelle |
|---|---|---|---|
| | Schaffhausen, Innenstadt | Beim interkantonalen Labor (Heizzentrale) war der Rechen mit Holz verstopft, so dass die Durach sich in die Mühletalstrasse ergoss. Weiter unten teilte sich der Wasserfluss und drang ins Mühletalsträsschen ein. Auf dem dortigen Parkplatz unterhalb des Einlaufs stand das Wasser ca. 30 cm hoch. Der Parkplatz wurde durch das Mühletalsträsschen überschwemmt. Ins Rechenzentrum des KSD drang glücklicherweise kein Wasser ein.<br>Auf der Mühletalstrasse war der Wasserspiegel etwa 10 - 20 cm hoch. Weder in die Einstellhalle des Hotels Bahnhof noch in den Notausgang der A4 drang Wasser. Das Wasser floss auf der Mühletalstrasse weiter bis zum Restaurant Mühletal (Wassertiefe etwa 0.2 – 0.25 m), ergoss sich in den Durachweg und flutete dort die Einstellhalle des Durachweg 22. Auch die Einstellhalle der im Bau befindlichen Überbauung Durachweg wurde geflutet und zwar wurde das 3. UG ganz gefüllt. Die installierten Pumpen förderten das Wasser wieder raus. Im Durachweg floss das Wasser noch einige Meter auf der Strasse bevor es in den Einlaufschächten verschwand.<br>Auf der Mühletalstrasse floss das Wasser weiter (Wassertiefe etwa 0.1 m) Richtung Bahnhof nicht ganz bis zur Einfahrt ins Parkhaus Diana, wo eine mobile Hochwasserschutzeinrichtung („Toblerone“) aufgestellt war. Zwischen die neu erbauten Gebäude drang kein Wasser. Auch ins Parkhaus Diana konnte das Wasser nicht eindringen, weil die „Toblerone“ das Eindringen in die Einfahrt und das Weiterfliessen Richtung Bahnhof verhinderte. Nach dem Einsatz wurde beim Entleeren der „Toblerone“ jedoch versehentlich das Schott beim Parkhaus Diana aktiviert. In das Areal der Überbauung Bläichi drang kein Wasser. | Müller Peter, Feuerwehr Schaffhausen |
| | Schaffhausen, Innenstadt | Um 19 Uhr befreite er den Einlauf der Durach zum Stadtkanal vom angeschwemmten Holz. | Hangartner Lukas, Städtisches Tiefbauamt |

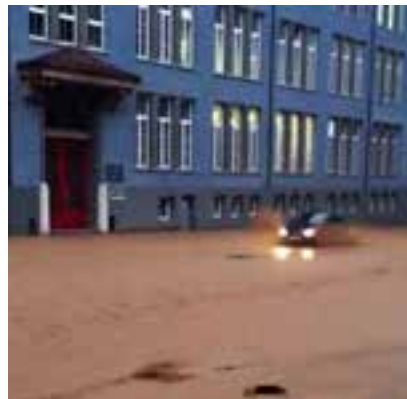
Bild 4: Überflutete Mühletalstrasse bei Nr. 188 (Foto: Ausschnitt aus Film von Thomas Schott)

| Datum | Ort | Angaben zum Ereignis | Quelle |
|---|---|---|---|
| | Gewerbezentrum Mühlentalstrasse 184 / 188 | Das Wasser floss hinter dem Gebäude parallel zur Mühlentalstrasse unter der Überdachung und über den Parkplatz. (Wassertiefe ca. 5 cm). Im untersten Gebäude (Nr. 184) drang Wasser ein. | Schott Thomas, Abwart Gewerbezentrum Mühletal |

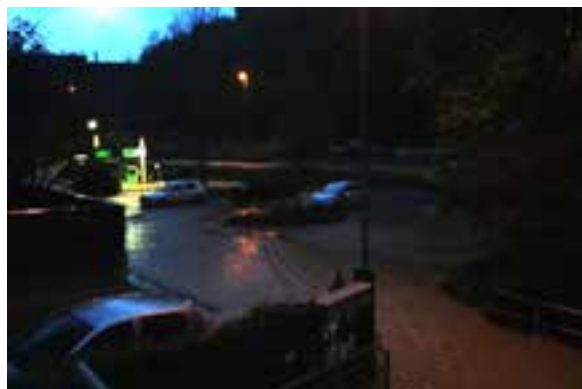
Bild 4: Überfluteter Parkplatz am oberen Ende des Mühletalsträsschen. (Foto: Ausschnitt aus Film von Alexandra Preisig)

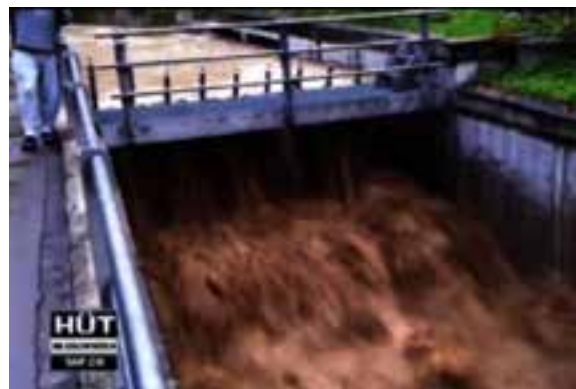
Bild 6: Die Durach beim Rechen vor dem Einlauf (Foto: Ausschnitt aus Film Schaffhauser Fernsehen)

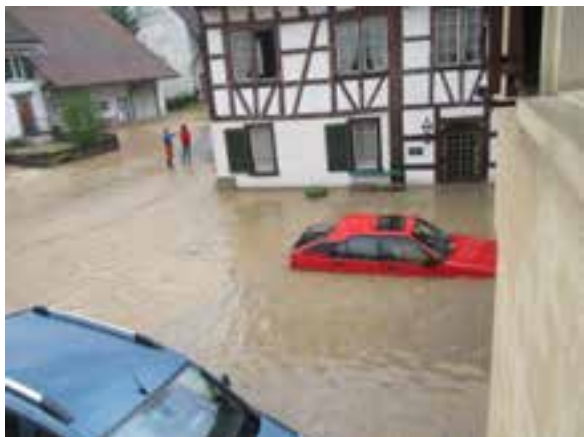
*Bild 1: Überfluteter Herblinger Dorfkern (Im Höfli) (Foto: Robert Ziegler)*

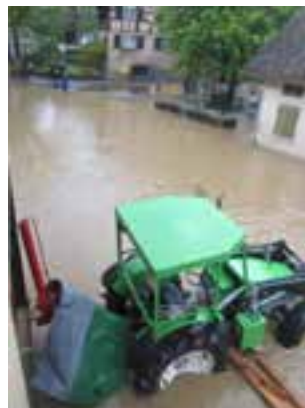
*Bild 2: Überfluteter Herblinger Dorfkern (Im Höfli) (Foto: Robert Ziegler)*

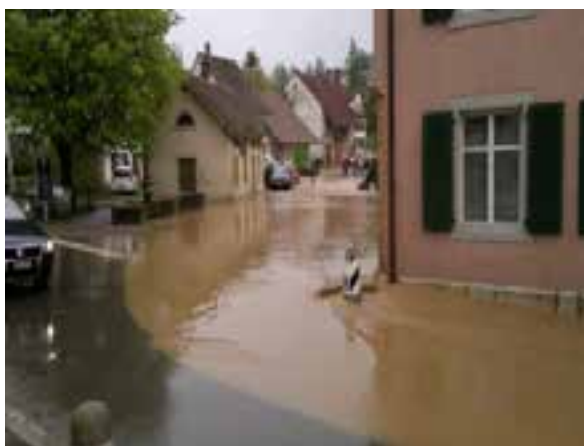
*Bild 3: Überflutetes Herblingen, Ecke Schlossstrasse / Im Höfli (Foto: Christian Egger)*

| Datum | Ort | Angaben zum Ereignis | Quelle |
|---|---|---|---|
| | Herblinger Dorfkern | <b>Die Bilder</b> zeigen die Überflutungen im Dorfkern bei der Kreuzung Schlossstrasse / Im Höfli (Restaurant Löwen). Das Wasser stand teilweise 50 cm hoch. | Egger Christian, Feuerwehr |

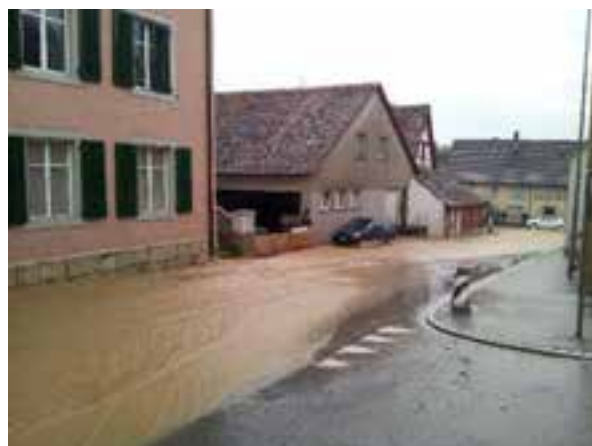
*Bild 4: Überflutetes Herblingen (Abzweigung Im Höfli Blickrichtung Schlossstrasse hinunter) (Foto: Christian Egger).*

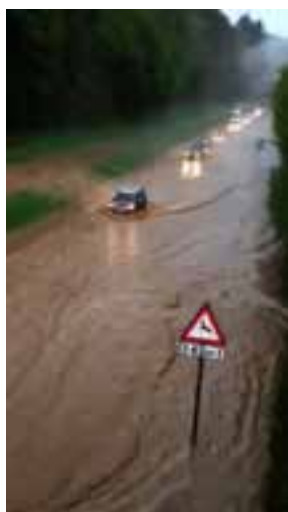
*Bild 4: Überflutete J15 bei Alter Station Herblingen (Foto: Ausschnitt Film Frank Lang)*

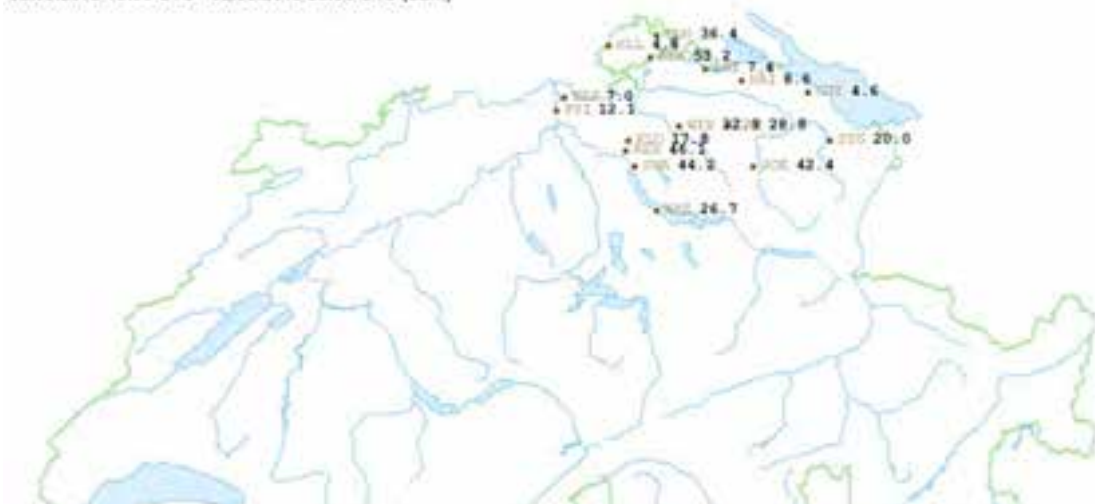
**Abbildung 4** – Die automatischen Messstationen der MeteoSchweiz haben am 2. Mai 2013 zwischen 13:00 UTC und 23:55 UTC Niederschlagsmengen bis zu mehr als 50 mm registriert (Station Schaffhausen). Andere Stationen in der Nähe haben deutlich kleinere Niederschlagsmengen gemessen (z.B. Hallau, 4.8mm).

Aufgrund des konvektives Charakter dieses Ereignisses, sind sehr starke Niederschlags-Gradienten sowohl bei der Radardaten (Abb. 1 und Abb. 3) als auch bei der Bodenmessungen (Abb. 4) zu erkennen.

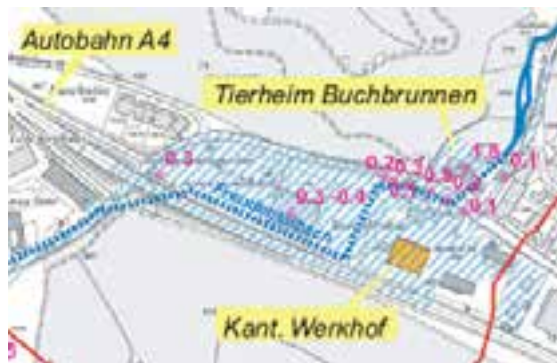
Abb. 1a: Überflutungen am 2.5.2013 im Bereich Tierheim / kantonaler Werkhof (Ausschnitt aus Anhang 6.1).

Beim Freudentalbach wurde der Abfluss des Hochwassers vom 2. Mai 2013 zwischen einem HQ<sub>300</sub> und einem EHQ eingestuft. Im Bereich Tierheim weist die Intensitätskarte HQ<sub>300</sub> mittlere Intensität aus ( $0.5 < h < 2\text{m}$ ) und beim Hauptgebäude des kantonalen Werkhofs starke Intensität ( $h > 2\text{m}$ ). Beim Hochwasser 2013 wurden entsprechende Wasserstände erreicht. Allerdings waren am 2. Mai 2013 Flächen im östlichen Werkhofteil betroffen, die bei keiner Intensitätskarte als Überflutungsflächen ausgewiesen sind. Abbildung 1a und b zeigen den Vergleich zwischen der Überflutungskarte vom 2. Mai 2013 und der Intensitätskarte HQ<sub>300</sub>.

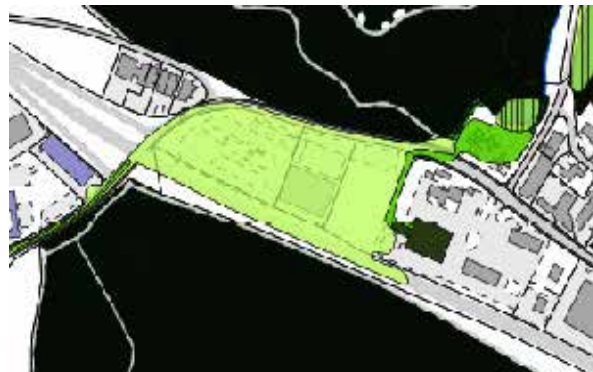
Abb. 1b: Die Intensitätskarte  $HQ_{300}$  mit 3 Intensitätsstufen (Grünstufen) im Bereich Tierheim / kantonaler Werkhof.

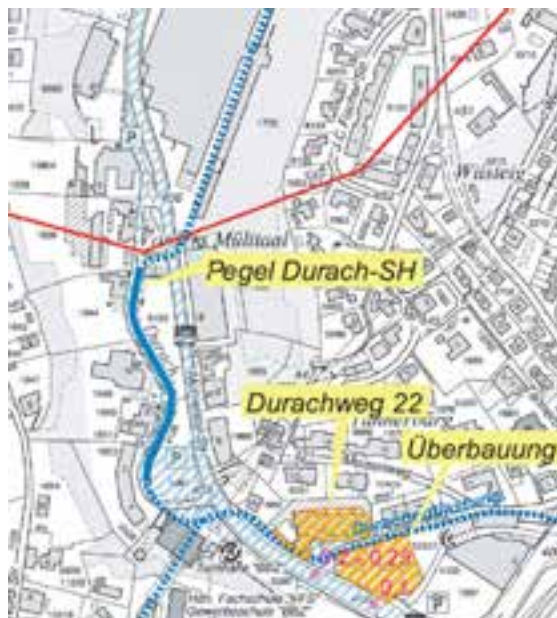
Abb. 2a: Überflutungen am 2.5.2013 im unteren Mühlental (Ausschnitt aus Anhang 6.3).

Laut Intensitätskarten soll bei einem HQ<sub>30</sub> der Abfluss, der auf der Mühlentalstrasse fliesst, etwa beim Pegel wieder ins Durachgerinne zurück fliessen, sodass weiter unten keine Überflutungen mehr ausgewiesen werden. Es ist am 2. Mai 2013 dokumentiert, dass das Wasser auf der Mühlentalstrasse weiter Richtung Stadt bis kurz vor das Parkhaus Diana floss. Der Parkplatz beim Rechenzentrum wurde vom Mühlentalsträsschen her überschwemmt. Die neue „Überbauung Durachweg“ und Durachweg 22 sind in der Intensitätskarte erst bei einem HQ<sub>100</sub> überschwemmt (Abfluss beim Pegel Durach (Dur\_1):  $45\text{ m}^3/\text{s}$ ). Abbildung 2a und 2b zeigen den Vergleich zwischen der Überflutungskarte vom 2. Mai 2013 und der Intensitätskarte HQ<sub>30</sub>.

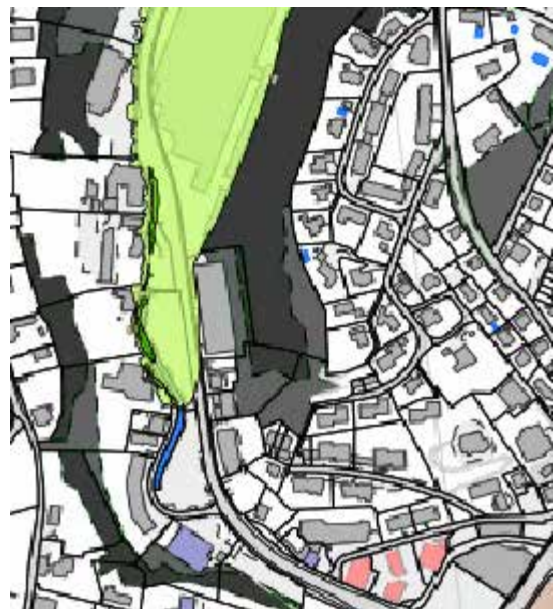
Abb. 2b: Die Intensitätskarte  $HQ_{30}$  weist eine leichte Überflutung im unteren Mühlental aus (hellgrün).
